Asbestinventarisatetest

Oude Bellegemstraat 64, 8550 Zwevegem

Attestnummer : 20240712-000319.000

Uitgegeven op : 12.07.2024

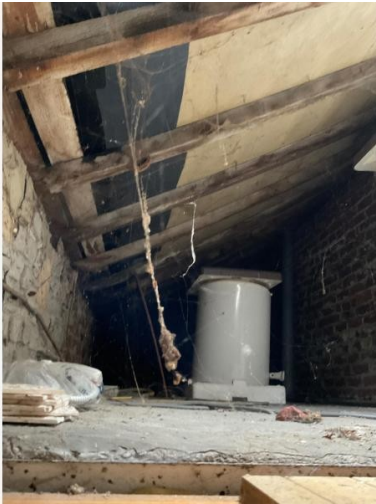
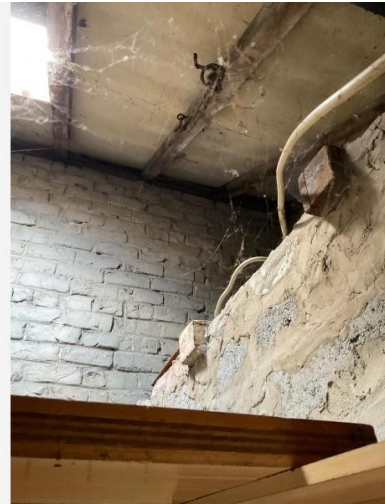
Het asbestmateriaal valt onder de mijlpaal van 2040.

Eindbeoordeling materiaalrisico	Verhoogd materiaalrisico en/of verhoogde kans op vezelvrijgave
---------------------------------	----------------------------------------------------------------

Gebondenheid	Categorie 1: hechtgebonden in oorsprong
Asbestsoort (vezeltype)	Crocidoliet aanwezig
Asbestconcentratie	Laag (< 50%)
Afschermingsgraad van het gehele materiaal	Geheel of deels (ook) vrij aan de binnenlucht
Toestand van het materiaal	Licht beschadigd, licht verweerd. Intact materiaal type Pical – asbestboard of categorie III 'gebondenheid'

Beschrijving	Onderdak - dak
Omgeving	Binnen
Primaire drager	Schuin dak
Asbestmateriaal	Plaat, paneel, tablet - Type Menuiserite
Bindmiddel van asbestmateriaal	Cement
Gebondenheid op basis van bindmiddel	Hecht
Hoeveelheid (oppervlakte - dikte - aantal)	<ul style="list-style-type: none">• 50,00 m² - 1,00 cm - 1 stuk
Totaal volume	0,50 m ³
Eenvoudig bereikbaar	Nee <ul style="list-style-type: none">• Het asbestmateriaal is bedekt (uitgezonderd laag verf, coating, behang, kunststof, textiel) en het wegnemen van het bedekkende materiaal kan niet zonder het bedekkende materiaal te beschadigen.
Bevestigingswijze	<ul style="list-style-type: none">• Onbekend
Identificatiemethode	Vaststelling zonder monstername
Destructieve handeling voor identificatie	Nee

- Zorg voor een veilig beheer en verwijder dit asbestmateriaal wanneer het bij werken eenvoudig bereikbaar wordt. Controleer de toestand jaarlijks op wijzigingen.

- Eenvoudige handelingen: mag via doe-het-zelf of door werknemer(s) met opleidingsattest eenvoudige handelingen
Gelieve voor de verwijdering eerst contact op te nemen met de gemeente. Zij kunnen u helpen bij het wegbrengen van het afval. Gelieve ook gedurende de verwijdering mondklappers van het type FFP3, Tyvek pakken type 5 of 6 en handschoenen te dragen. Gebruik traagdraaiend materiaal voor om de materie los te maken.

Indien geniet, zal het aangewezen zijn om dit te laten door werknemer(s) met opleidingsattest eenvoudige handelingen . (of zie infra.)
- Eenvoudige handelingen: enkel door erkend asbestverwijderaar
Laat je voor de verwijdering bijstaan door een erkend asbestverwijderaar teneinde bij de verwijdering het materiaal niet te breken/beschadigen indien het geniet is of indien gevaar is dat de materialen zouden breken.

- Hermetische zone (erkend asbestverwijderaar)
Indien de verwijdering zich situeert langs de binnenkant van het gebouw dient er een hermetische zone te worden opgesteld.

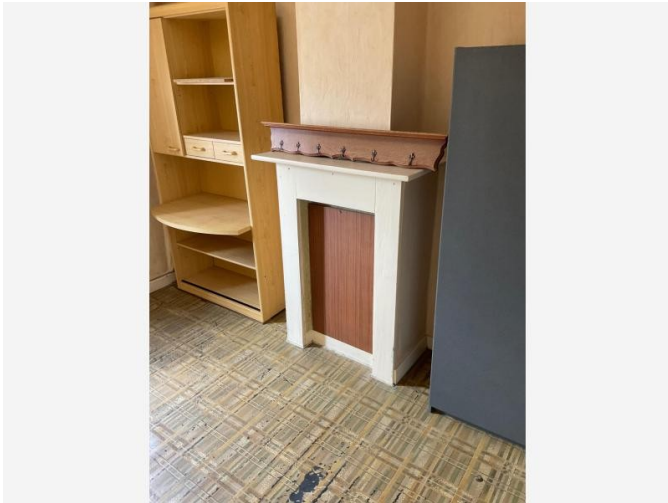
De binnenzijde van de schouw kon niet worden vastgesteld of geïnspecteerd op de aanwezigheid van asbesthoudende materialen. Er werd ook niet voldoende documentatie aangereikt teneinde de inhoud van de schouwen of de ligging ervan vast te stellen of te inspecteren. Gelieve steeds aandachtig te zijn bij eventuele verbouwingen en afbraakwerken voor asbesthoudende materialen.

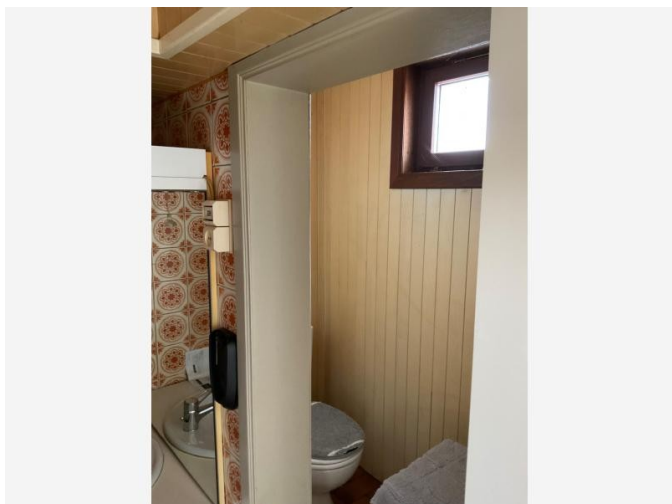
De achterliggende laag kon niet worden vastgesteld noch geïnspecteerd gedurende het bezoek.

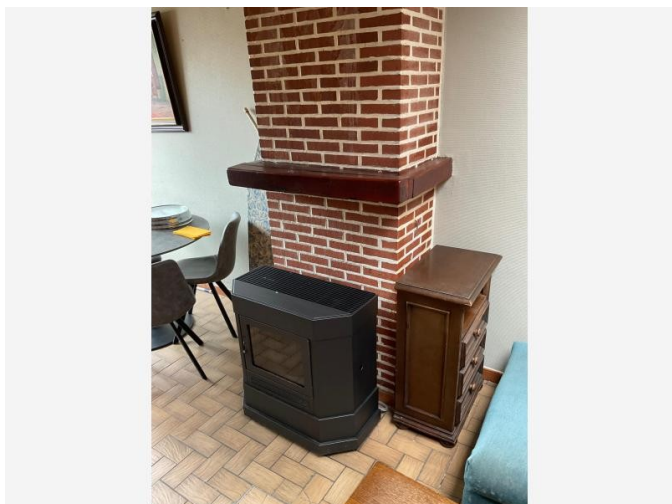
De binnenzijde van de schouw kon niet worden vastgesteld of geïnspecteerd op de aanwezigheid van asbesthoudende materialen. Er werd ook niet voldoende documentatie aangereikt teneinde de inhoud van de schouwen of de ligging ervan vast te stellen of te inspecteren. Gelieve steeds aandachtig te zijn bij eventuele verbouwingen en afbraakwerken voor asbesthoudende materialen.

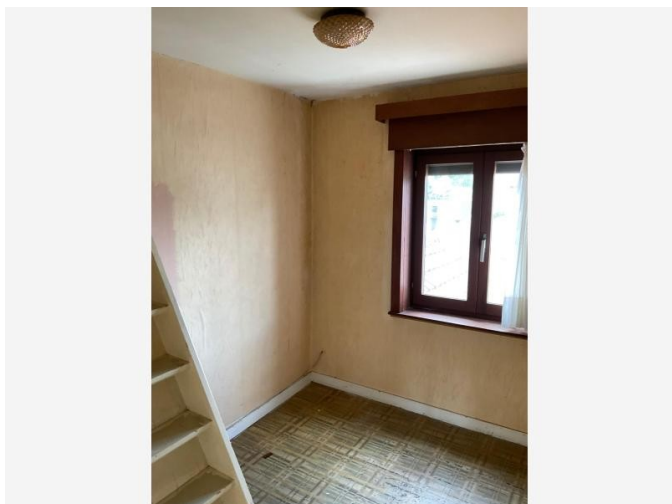
De achterliggende laag kon niet worden vastgesteld noch geïnspecteerd gedurende het bezoek.

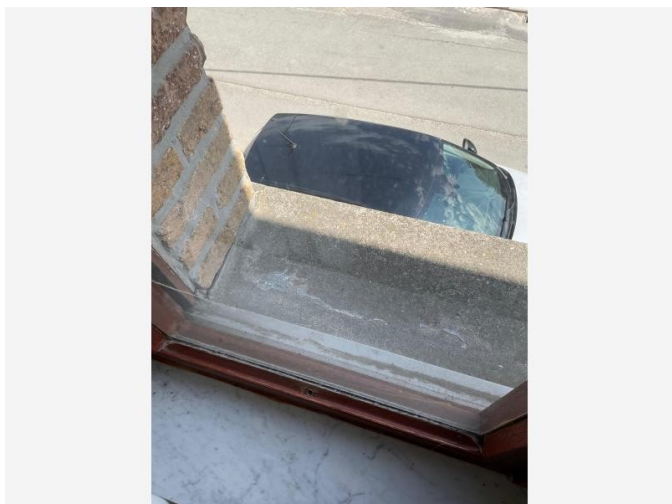
Niet-asbestverdachte vensterbank.

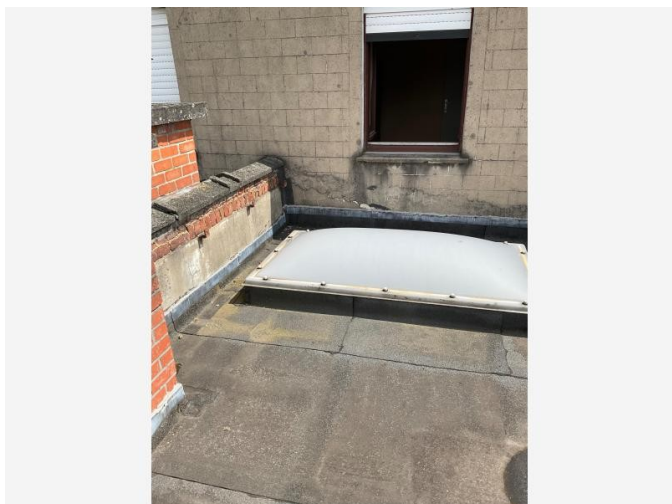
De bovenste laag roofing werd bemonsterd en is negatief (zie bronfiche)

Hou er rekening mee dat er onderliggende lagen roofing aanwezig kunnen zijn die wel asbesthoudend kunnen zijn.

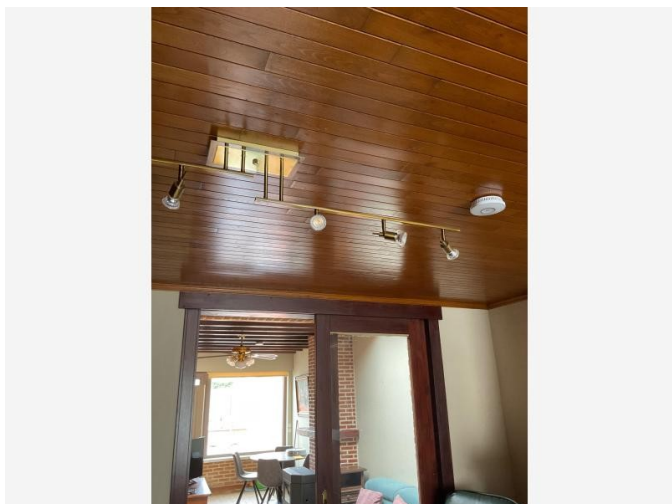
De achterliggende laag kon niet worden vastgesteld noch geïnspecteerd gedurende het bezoek.

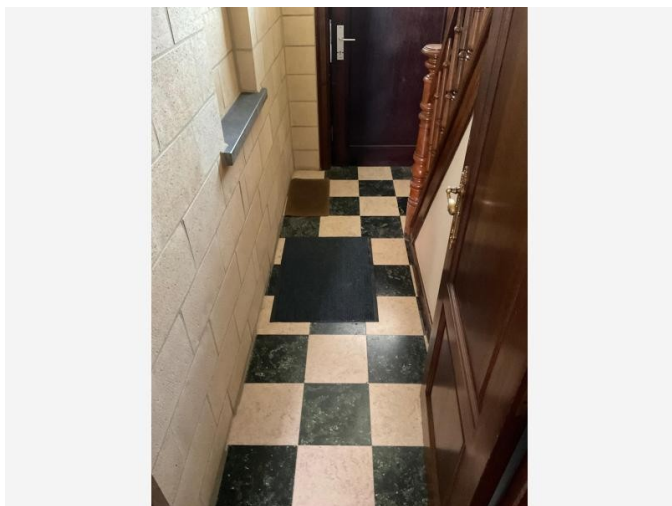
De achterliggende laag kon niet worden vastgesteld noch geïnspecteerd gedurende het bezoek.

Bij gebrek aan kapotte tegels kon de achterliggende lijm laag of de op cement gebaseerde lijm/specie niet geïnspecteerd worden.

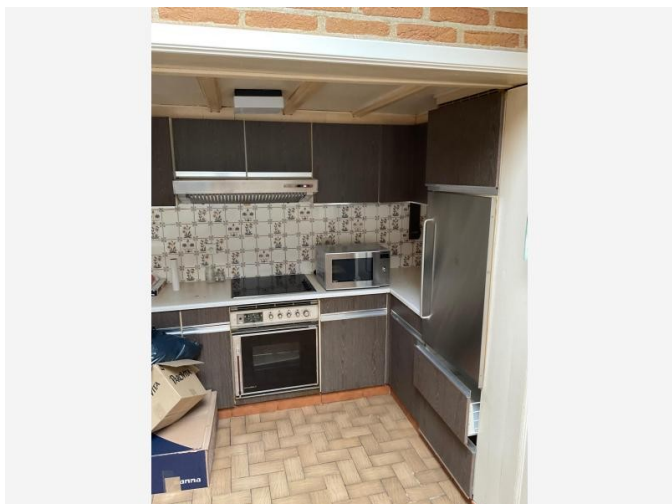
De kasten zijn op zichzelf genomen niet asbestverdacht. Echter door hun plaatsing is de primaire drager op die plaats (muur) niet waarneembaar waardoor niet uitgesloten kan worden dat er eventueel asbesthoudende materialen achter verscholen zitten.

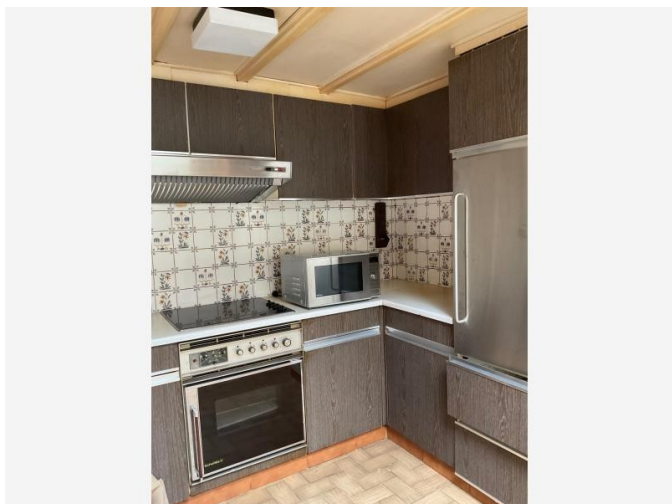
Bij gebrek aan kapotte tegels kon de achterliggende lijmlaag of de op cement gebaseerde lijm/specie niet geïnspecteerd worden.

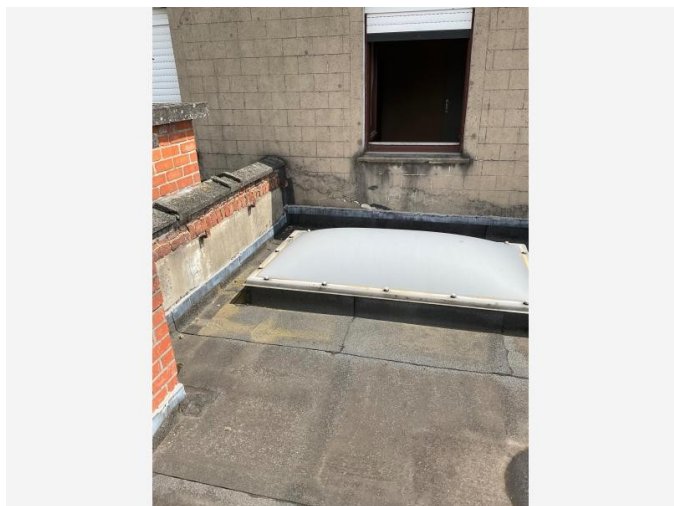
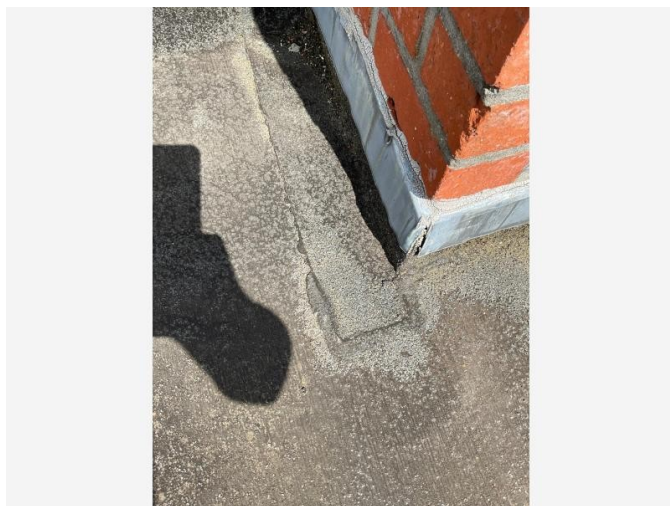
Geen asbest

#	Type	Referentie	Resultaat
12.1	Puntmonster	Roofing	Geen asbest

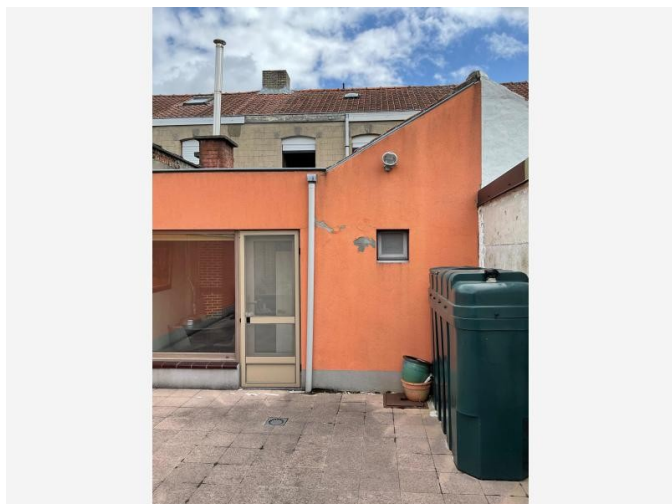
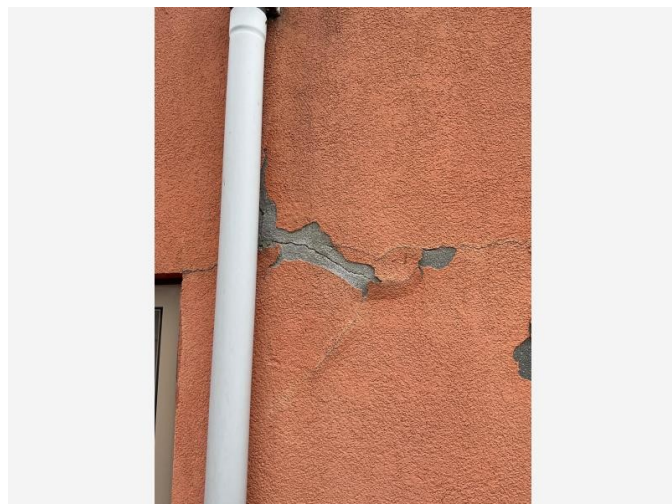
Geen asbest

#	Type	Referentie	Resultaat
13.1	Puntmonster	Crepi	Geen asbest

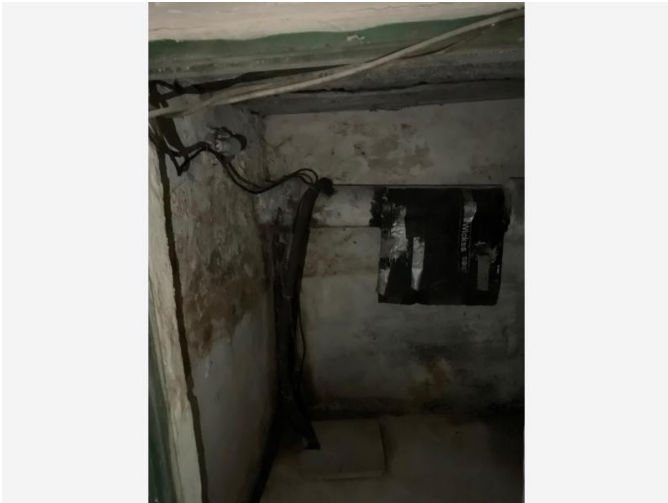
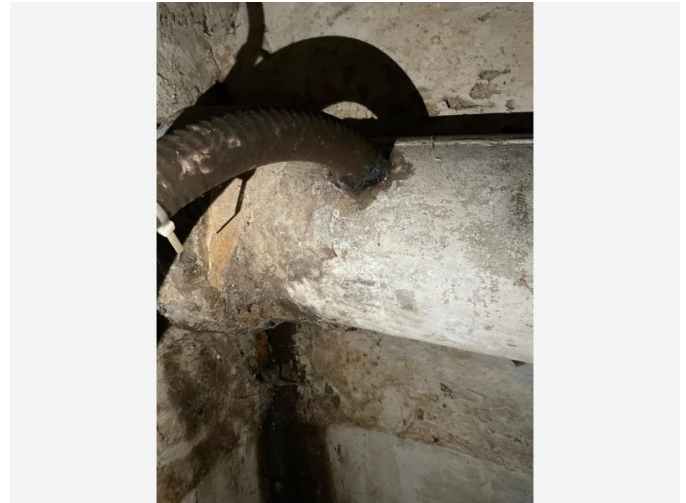
Geen asbest

#	Type	Referentie	Resultaat
14.1	Mengmonster	Cementbuis	Geen asbest

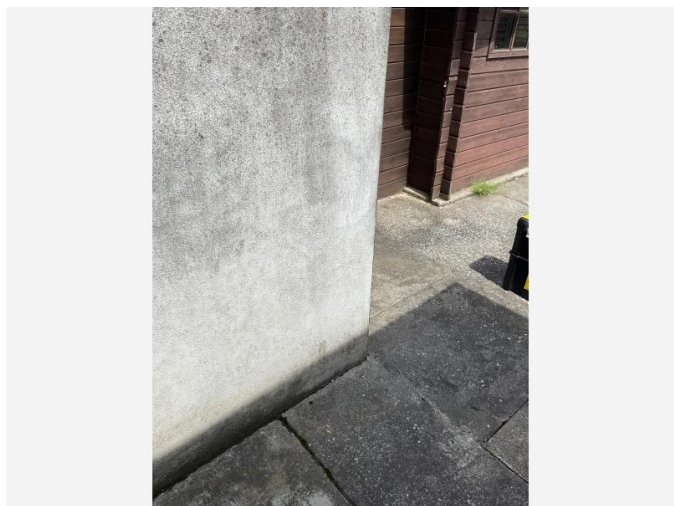
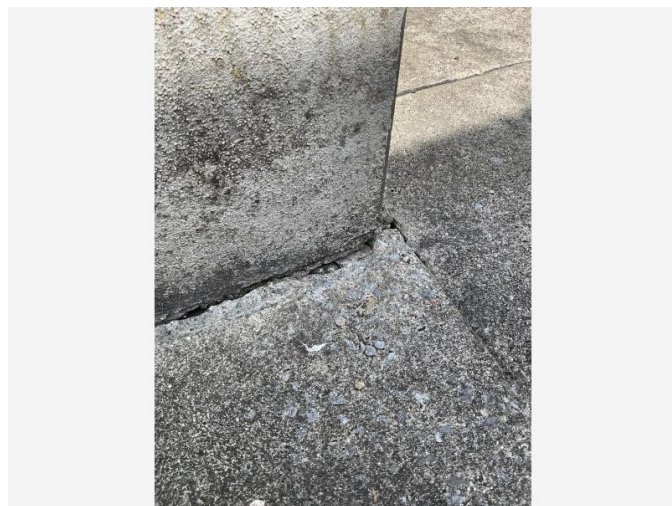
Fiche 15: Crepi garage

Geen asbest

#	Type	Referentie	Resultaat
15.1	Puntmonster	Crepi Garage	Geen asbest

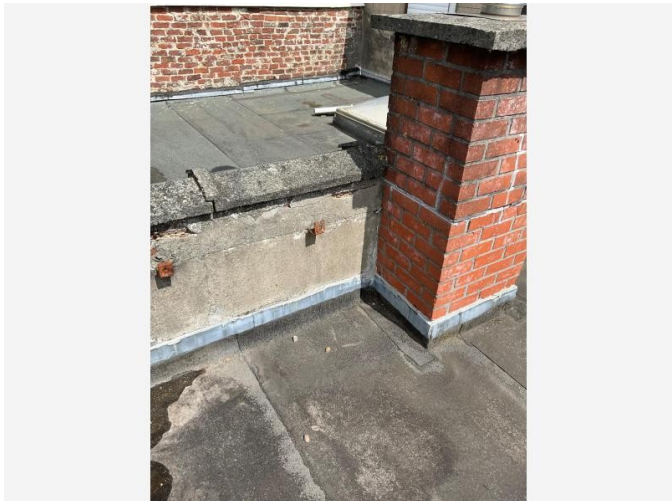
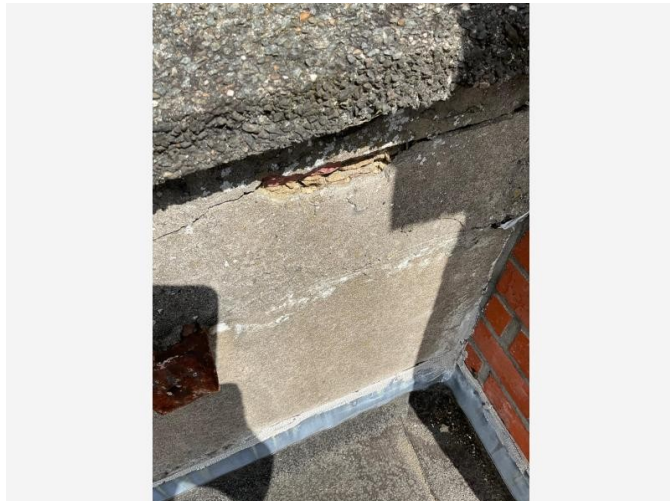
Fiche 16: Buitencementering - gemeenschappelijke muur - dak

Geen asbest

#	Type	Referentie	Resultaat
16.1	Mengmonster	Buitencementering	Geen asbest

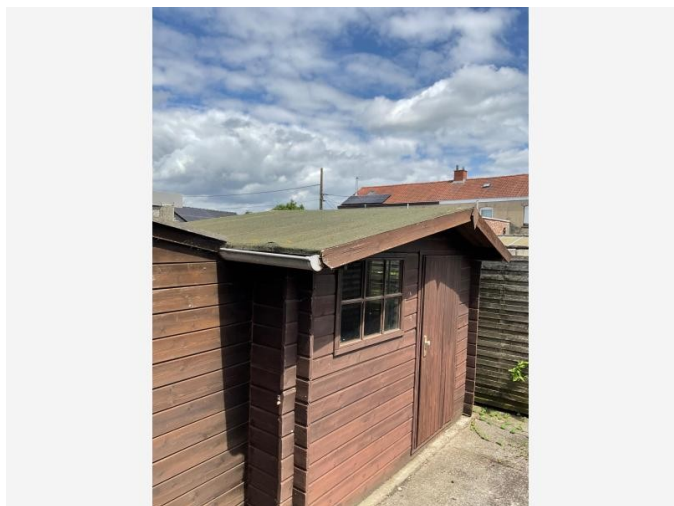
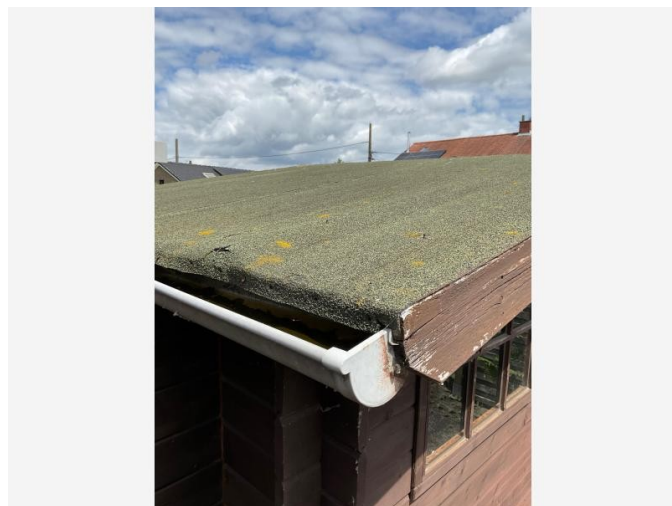
Geen asbest

#	Type	Referentie	Resultaat
17.1	Puntmonster	Roofing - tuinhuis	Geen asbest

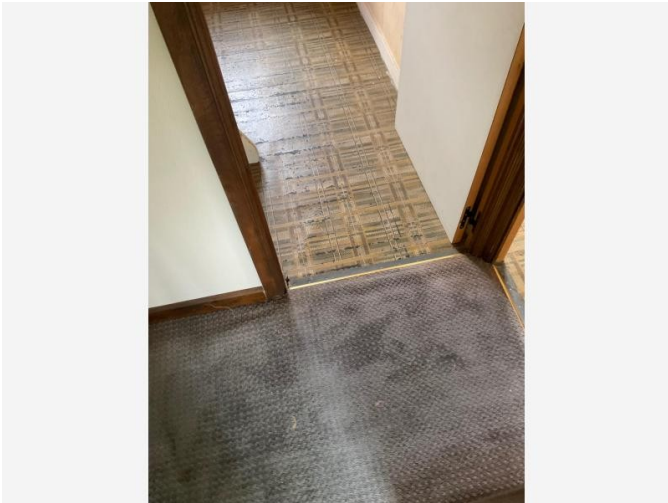
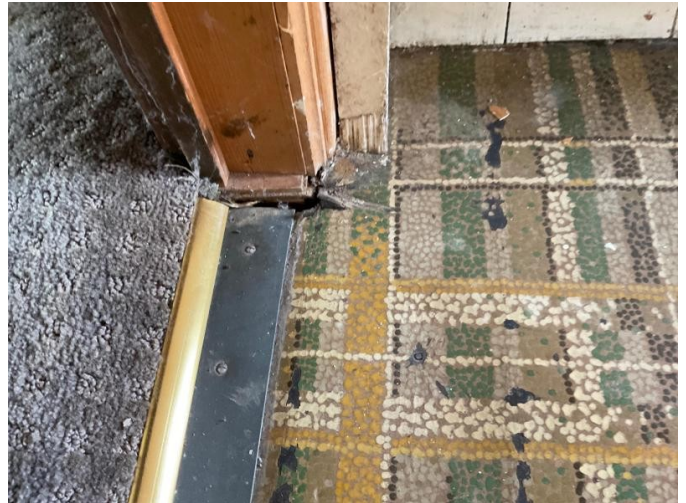
Fiche 18: Vinylvloer – kamer 2/3

Geen asbest

#	Type	Referentie	Resultaat
18.1	Mengmonster	Vinyl	Geen asbest

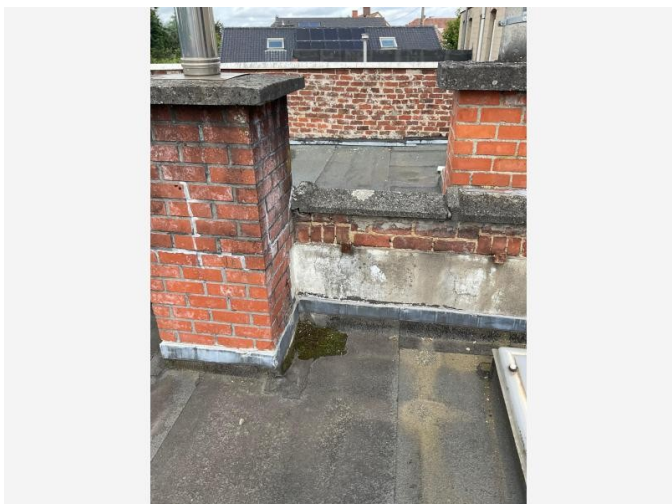
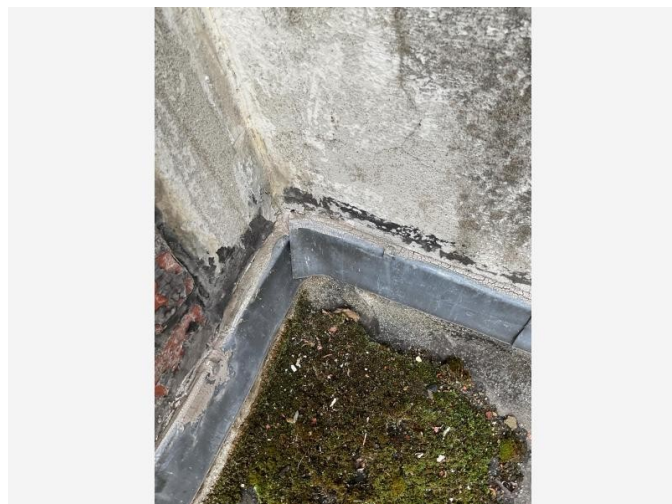
Geen asbest

#	Type	Referentie	Resultaat
19.1	Mengmonster	Mastiek	Geen asbest

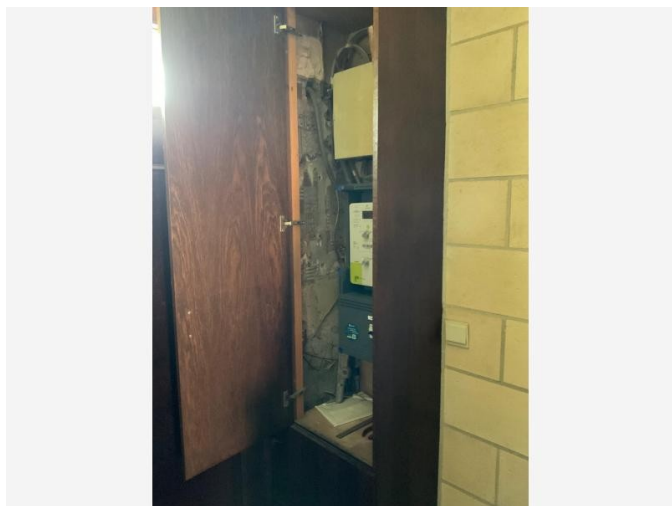
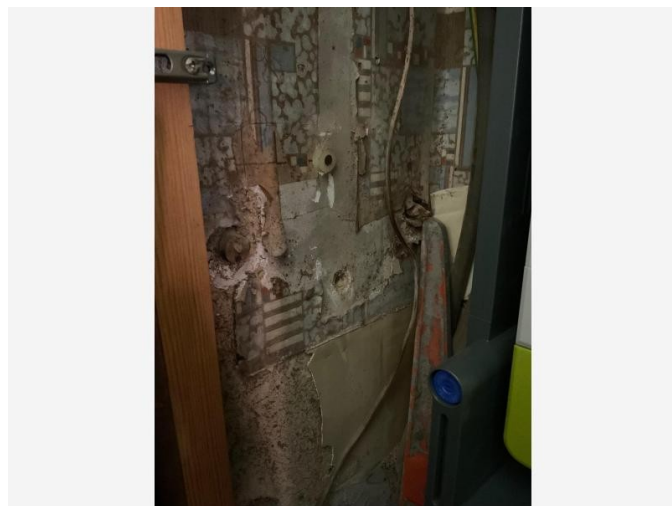
Geen asbest

#	Type	Referentie	Resultaat
20.1	Mengmonster	01 - pleister	Geen asbest
