Asbestinventarisatetest

Deken Camerlyncklaan 19, 8500 Kortrijk

Attestnummer : 20230319-000096.000

Uitgegeven op : 19.03.2023

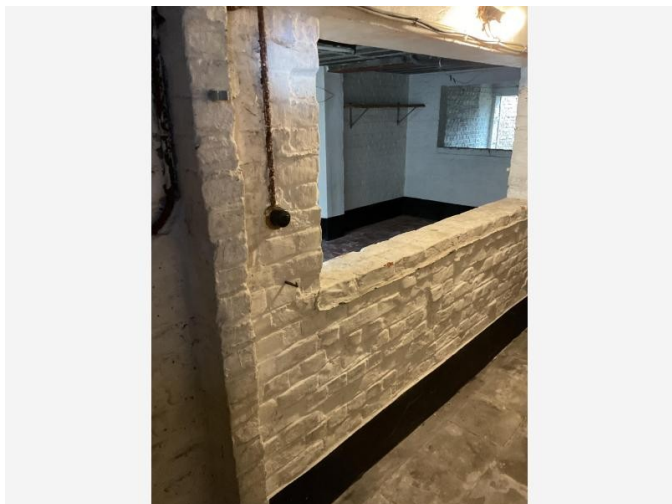
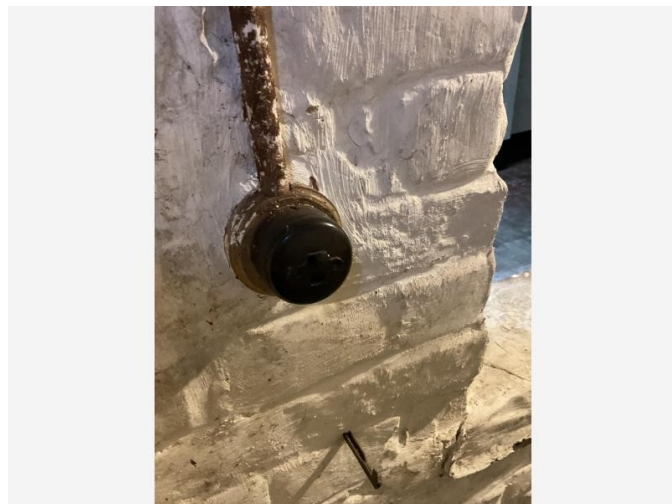
Het asbestmateriaal valt onder de mijlpaal van 2040.

| Eindbeoordeling materiaalrisico | Verhoogd materiaalrisico en/of verhoogde kans op vezelvrijgave |

| Gebondenheid | Categorie 1: hechtgebonden in oorsprong |
| Asbestsoort (vezeltype) | Crocidoliet aanwezig |
| Asbestconcentratie | Laag (< 50%) |
| Afschermingsgraad van het gehele materiaal | Geheel of deels (ook) vrij aan de binnenlucht |
| Toestand van het materiaal | Licht beschadigd, licht verweerd. Intact materiaal type Pical – asbestboard of categorie III 'gebondenheid' |

| Beschrijving | Bakeliet |
| Asbestmateriaal | Plaat, paneel, tablet - Type Bakeliet |

Verwijderen

- Zorg voor een veilig beheer. Vermijd het beschadigen van het asbestmateriaal. Controleer de toestand jaarlijks op wijzigingen.
- Verwijder dit asbestmateriaal zo snel mogelijk. Volg de toestand goed op.

- Eenvoudige handelingen: mag via doe-het-zelf of door werknemer(s) met opleidingsattest eenvoudige handelingen
Gezien de toestand waarin de bakeliet-toepassingen verkeerd, mag de toepassing weggenomen worden door middel van eenvoudige handelingen. Gelieve hierbij maskers van het type FFP3 en handschoenen te dragen. Over het elektrische gevaar doet deze aanbeveling in geen geval uitspraak.

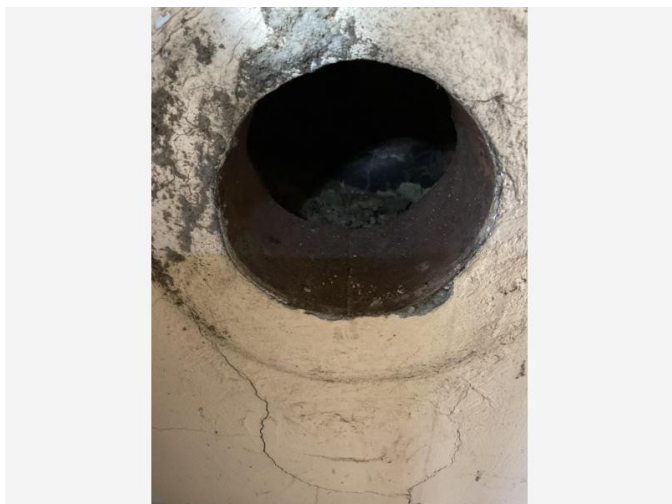
De achterliggende laag kon niet worden vastgesteld noch geïnspecteerd gedurende het bezoek.

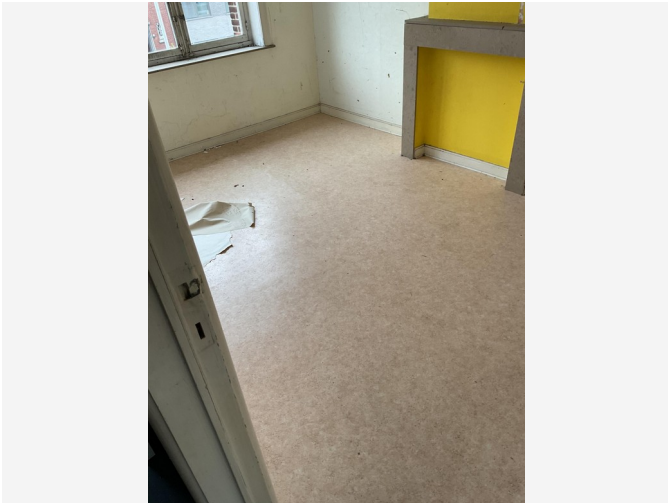
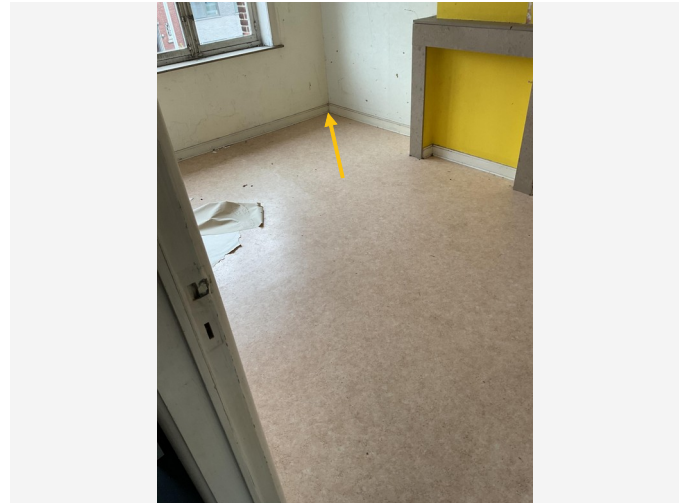
Fiche 4: Vinyl - kamer 1

Geen asbest

| # | Type | Referentie | Resultaat |
|---|---|---|---|
| 4.1 | Puntmonster | 03 | Geen asbest |

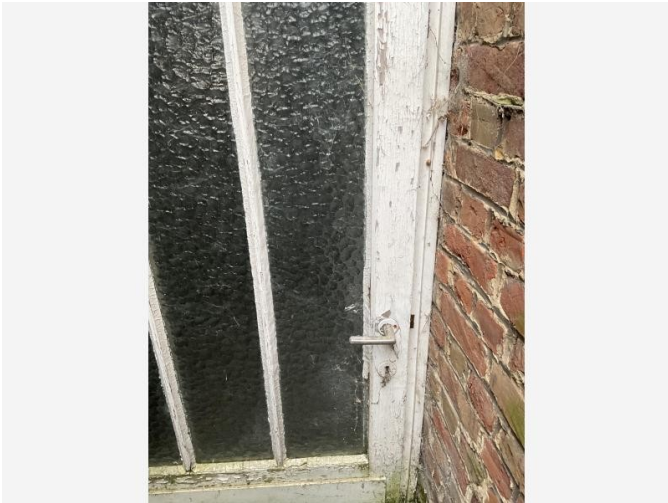
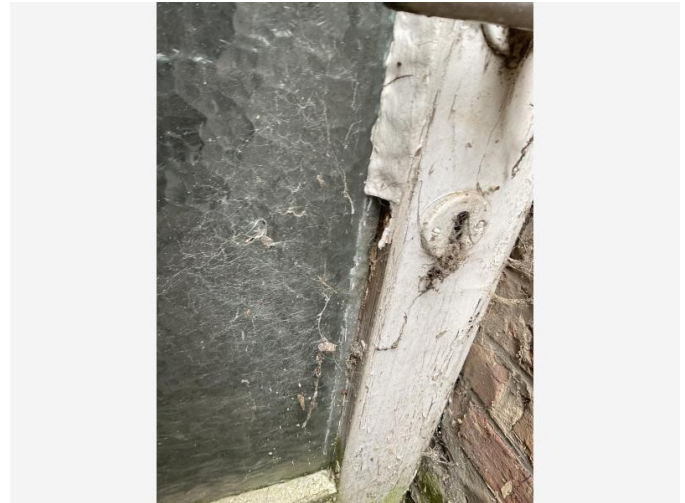
Geen asbest

| # | Type | Referentie | Resultaat |
|---|---|---|---|
| 5.1 | Puntmonster | 05 | Geen asbest |

| Beschrijving | Mastiek - deur / ruiten |

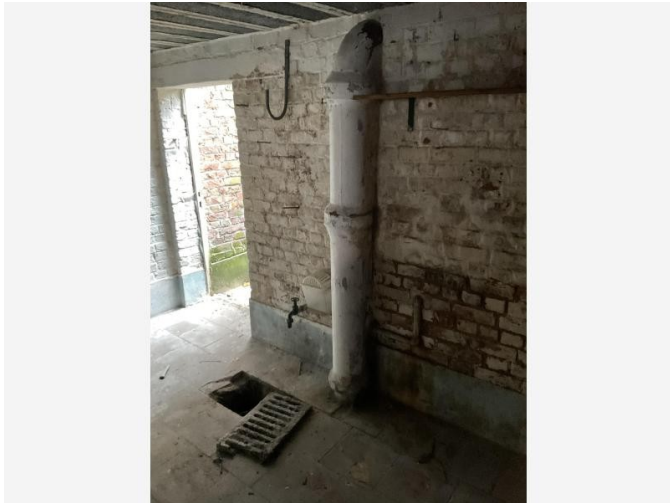
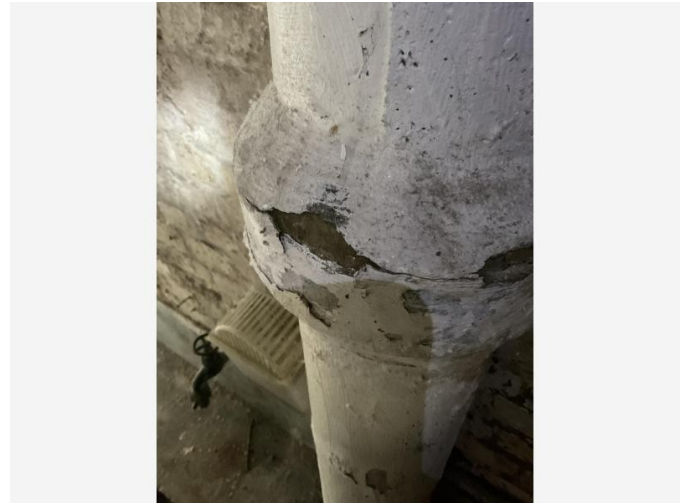
Geen asbest

| # | Type | Referentie | Resultaat |
|---|---|---|---|
| 6.1 | Puntmonster | 01 | Geen asbest |

| Beschrijving | Cementbuis - kelder |

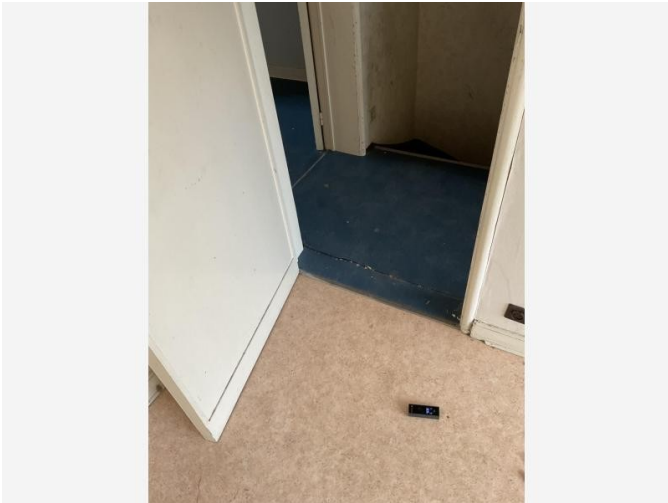
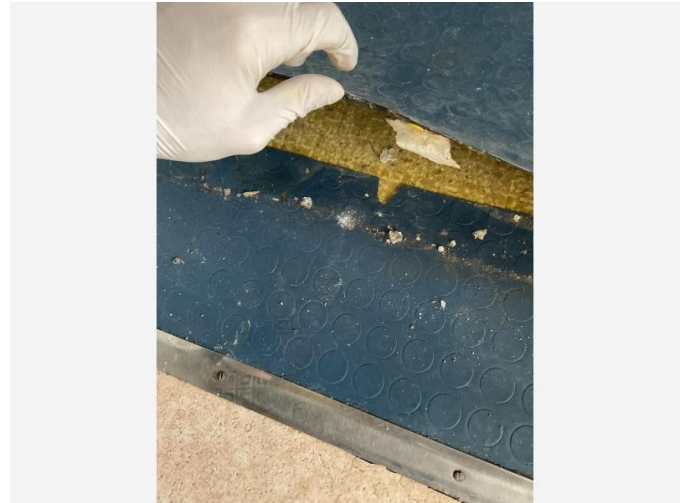
Geen asbest

| # | Type | Referentie | Resultaat |
|---|---|---|---|
| 7.1 | Puntmonster | 04 | Geen asbest |

| Beschrijving | Vinyl - bovenkant & kamers |
