Asbestinventarisatetest

Gullegemsesteenweg 144, 8501 Kortrijk

Attestnummer : 20241119-000200.000

Niet-asbestveilig

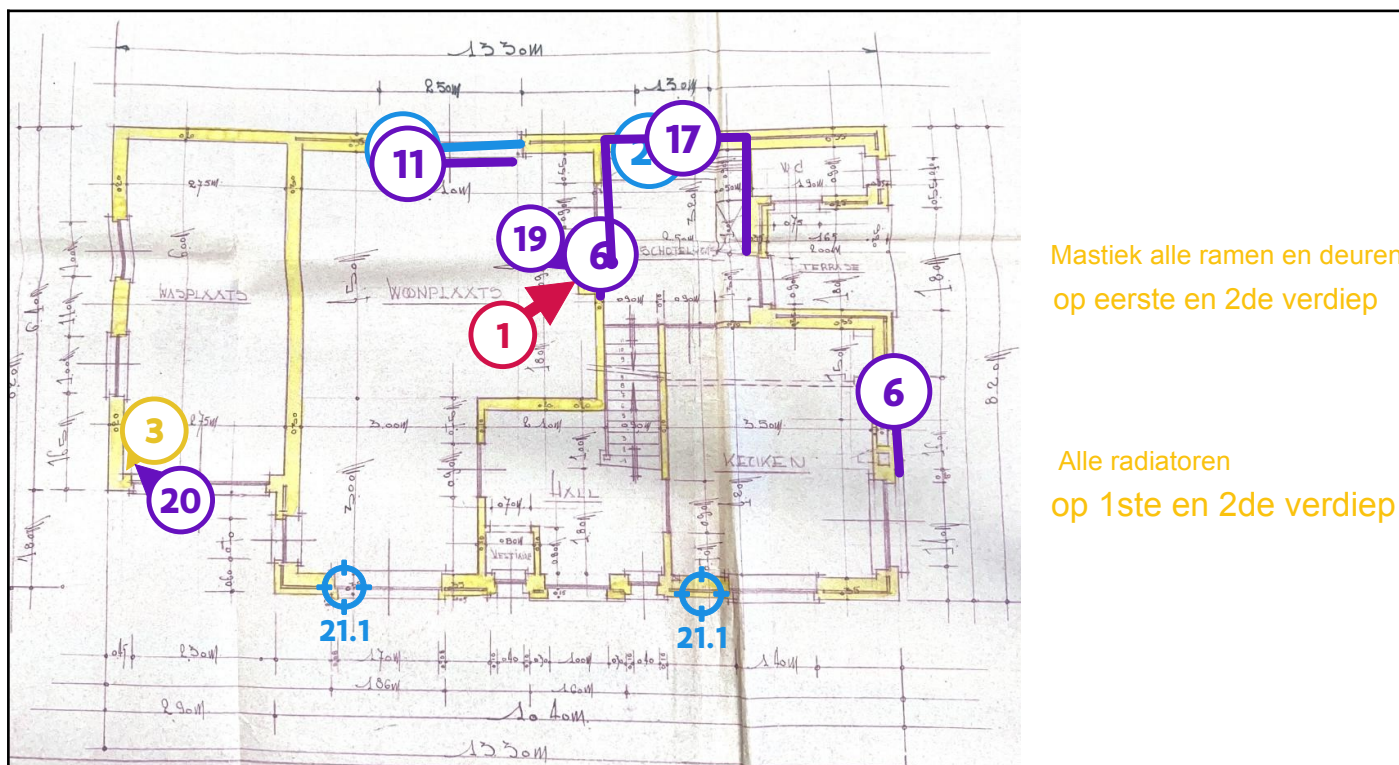
Plan 1.3: Gelijkvloers-andere toepassingen

Beschrijving	Type	Actie
1. Asbestkoord kachel living	Asbestmateriaal	Dringend verwijderen
3. Bakeliet kelder en garage	Asbestmateriaal	Zorgvuldig beheren
6. Schouw(Dak)	Beperking	-
11. Radiatoren gans pand	Advies	-
17. primaire dragers achter Keukenkasten	Advies	-
19. Kachel	Advies	-
20. Elektrische installaties	Advies	-
21. Mastiek tussen gevel en frame	Geen asbest	-
21.1 Code: MM05	Mengmonster	-

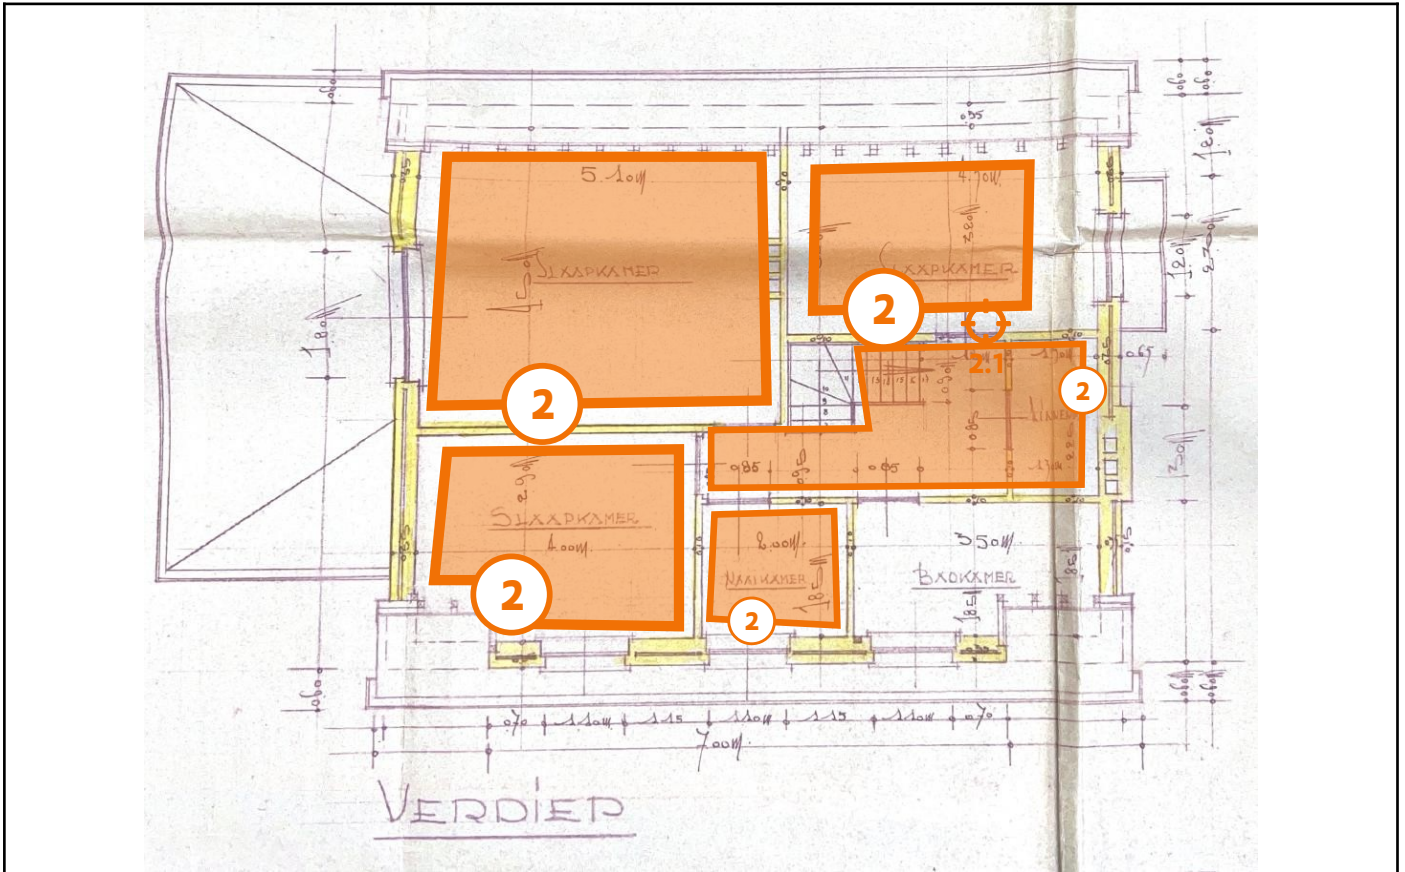
Plan 1.5: Plan 1ste verdiep-vloeren

Beschrijving	Type	Actie
2. Tegellijm Vinyltegels/Vinyltegels	Asbestmateriaal	Maatregelen nemen
2.1 Code: MM04	Puntmonster	-

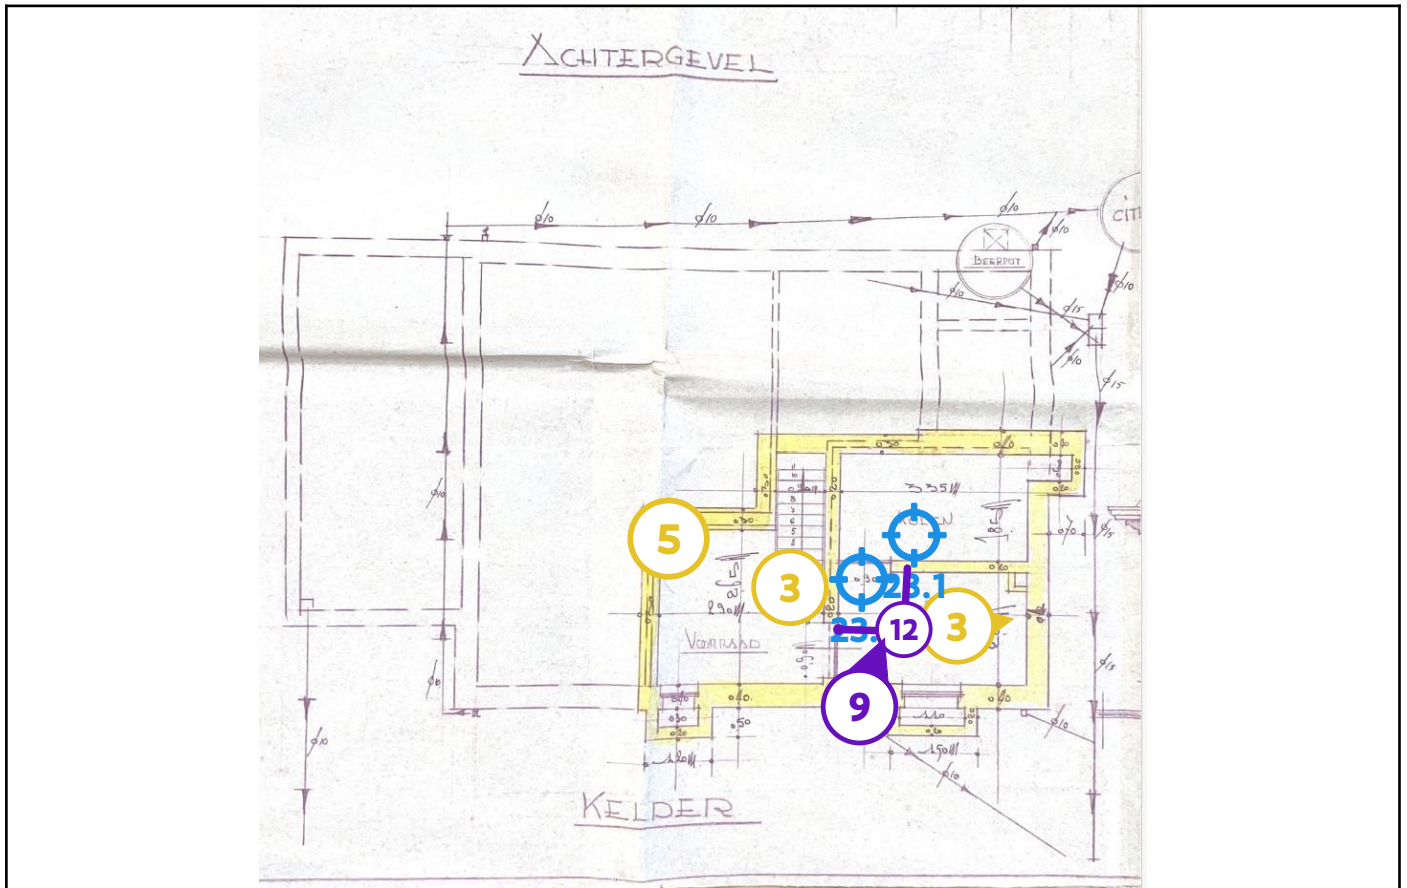
Plan 1.7: Kelder

Beschrijving	Type	Actie
3. Bakeliet kelder en garage	Asbestmateriaal	Zorgvuldig beheren
5. Cementbuis verluchting kelder	Asbestmateriaal	Zorgvuldig beheren
9. Sokkel ketel	Advies	-
12. Ketel/stookolietank (BJ voor 2001 of onbekend)	Advies	-
23. Cementering kelder	Geen asbest	-
23.1 Code: MM03	Mengmonster	-

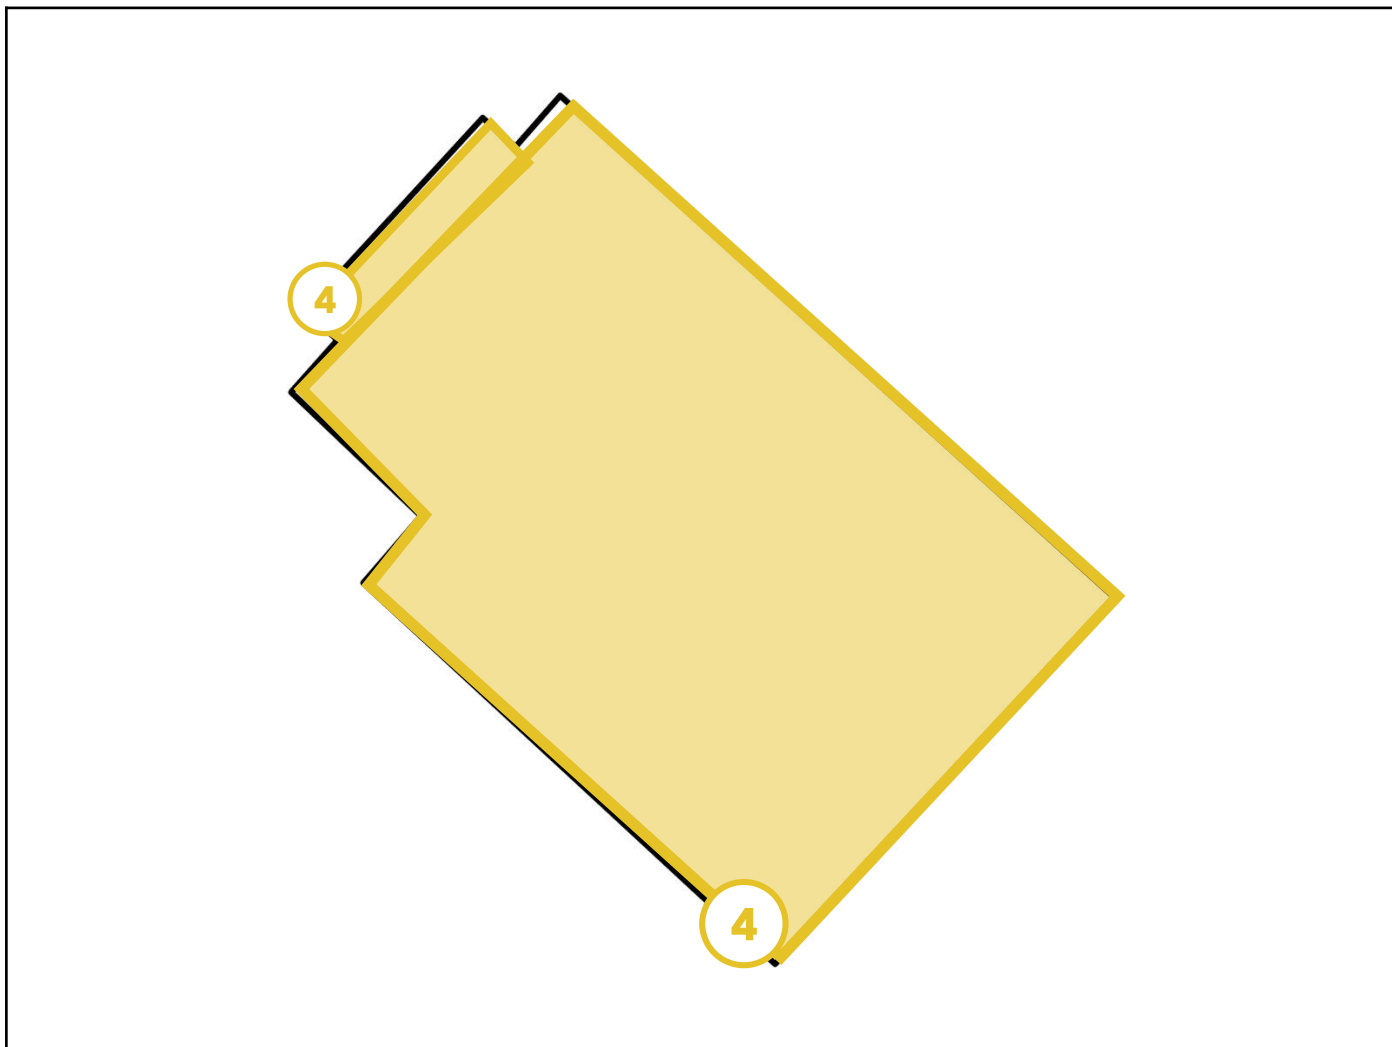
Plan 1.8: Zolder/dak

Beschrijving	Type	Actie
4. Onderdakplaten ganse woning en garage	Asbestmateriaal	Zorgvuldig beheren

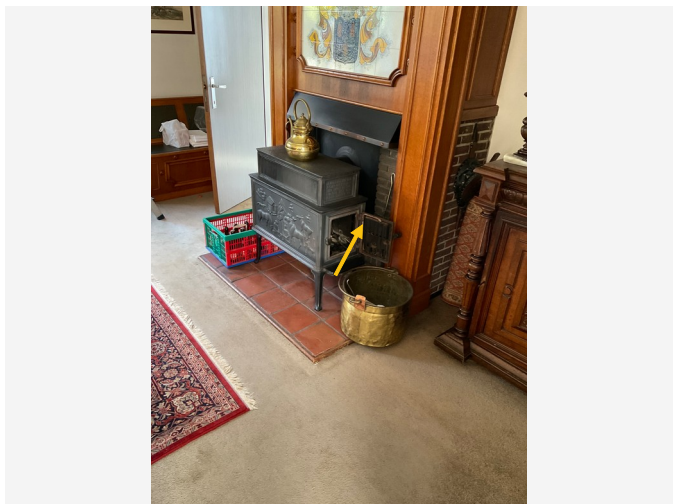
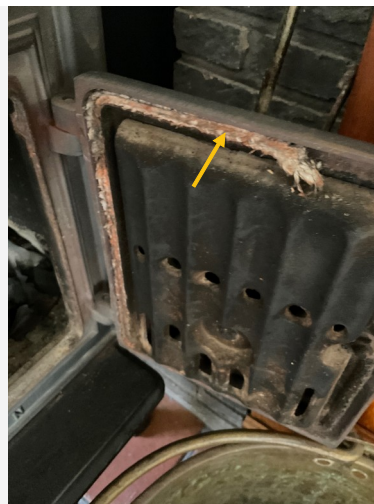
Het asbestmateriaal valt onder de mijlpaal van 2034.

Eindbeoordeling materiaalrisico	Hoog materiaalrisico en/of hoge kans op vezelvrijgave
---------------------------------	---

Gebondenheid	Categorie 3: niet-hechtgebonden met weinig of geen matrix
Asbestsoort (vezeltype)	Alleen chrysotiel
Asbestconcentratie	Hoog ($\geq 50\%$)
Afschermingsgraad van het gehele materiaal	Geheel of deels (ook) vrij aan binnenluchtstromen
Toestand van het materiaal	Matig beschadigd, matig verweerd

Beschrijving	Asbestkoord kachel living
Omgeving	Binnen
Primaire drager	Ruimteverwarming
Asbestmateriaal	Koord, lint, band, strip
Bindmiddel van asbestmateriaal	Weinig of geen bindmiddel (textiel, bevloeking, ...)
Gebondenheid op basis van bindmiddel	Niet-hechtgebonden
Hoeveelheid (lengte - omtrek - aantal)	<ul style="list-style-type: none">• 0,30 m - 1,00 cm - 1 stuk
Totale oppervlakte	0,003 m ²
Eenvoudig bereikbaar	Ja
Bevestigingswijze	<ul style="list-style-type: none">• Geklemd
Identificatiemethode	Vaststelling zonder monsternamen
Destructieve handeling voor identificatie	Nee

Dringend verwijderen

- Zorg voor een veilig beheer. Vermijd het beschadigen van het asbestmateriaal. Controleer de toestand jaarlijks op wijzigingen.
- Scherm in afwachting van verwijdering het asbestmateriaal af van luchtstromingen en verstoring: bijvoorbeeld door het te verpakken, te fixeren, af te dekken, signalisatie - afbakening aan te brengen, ...

- Eenvoudige handelingen: mag via doe-het-zelf of door werknemer(s) met opleidingsattest eenvoudige handelingen
Deze toepassing mag door middel van eenvoudige handelingen via doe-het-zelf. Gelieve voor de verwijdering eerst contact op te nemen met de gemeente. Zij kunnen u helpen bij het wegbrengen van het afval. Gelieve ook gedurende de verwijdering mondkapjes van het type FFP3, Tyvek pakken type 5 of 6 en handschoenen te dragen. Alvorens het materiaal los te maken dient het goed gefixeerd te worden. Gebruik indien nodig enkel handgereedschap.

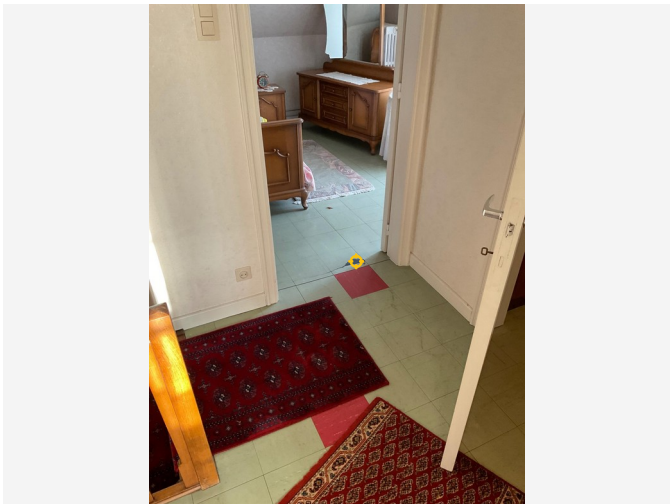
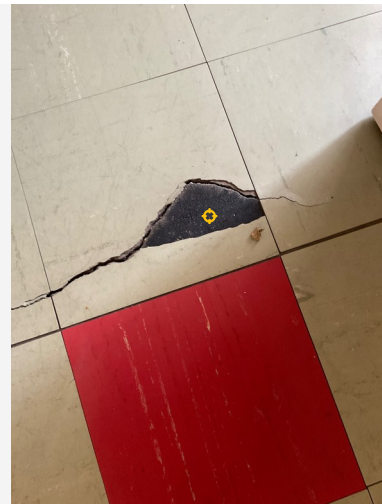
Het asbestmateriaal valt onder de mijlpaal van 2040.

Daar er beschadigingen werden vastgesteld aan de vinyltegels en de zwarte lijmlaag zichtbaar is, is het aangeraden om de 2de verdieping niet meer te betreden zonder PBM's. Het risico is groot dat er asbestvezels vrijkomen en in de lucht terechtkomen.

Hier betreft het 2 toepassingen welke samen verwijderd moeten worden. Enerzijds de vinyltegels welke niet kunnen verwijderd worden zonder te breken en anderzijds de asbesthoudende zwarte lijmlaag welke samen met de vinyltegels in hermetische zone verwijderd moeten worden.

Eindbeoordeling materiaalrisico	Verhoogd materiaalrisico en/of verhoogde kans op vezelvrijgave
---------------------------------	--

Gebondenheid	Categorie 1: hechtgebonden in oorsprong
Asbestsoort (vezeltype)	Alleen chrysotiel
Asbestconcentratie	Laag (< 50%)
Afschermingsgraad van het gehele materiaal	Geheel of deels (ook) vrij aan de binnenlucht
Toestand van het materiaal	Matig beschadigd, matig verweerd

Beschrijving	Tegellijm Vinyltegels/Vinyltegels
Omgeving	Binnen
Primaire drager	Vloer
Asbestmateriaal	In-situ afwerkingslagen - Lijmlaag
Bindmiddel van asbestmateriaal	Lijm
Gebondenheid op basis van bindmiddel	Hecht
Hoeveelheid (oppervlakte - dikte - aantal)	<ul style="list-style-type: none">• 63,00 m² - 2,00 mm - 1 stuk
Totaal volume	0,126 m ³
Eenvoudig bereikbaar	Nee <ul style="list-style-type: none">• Het asbestmateriaal is bedekt (uitgezonderd laag verf, coating, behang, kunststof, textiel) en het wegnemen van het bedekkende materiaal kan niet zonder het bedekkende materiaal te beschadigen.
Bevestigingswijze	<ul style="list-style-type: none">• Verlijmd, ingegoten, versmeerd
Identificatiemethode	Vaststelling met monstername
Destructieve handeling voor identificatie	Nee
Opmerking	Gans 1ste verdiep excl. badkamer. Zowel vinyl tegels als zwarte lijmlaag werden asbesthoudend bevonden.

Maatregelen nemen

- Scherm in afwachting van verwijdering het asbestmateriaal af van luchtstromingen en verstoring: bijvoorbeeld door het te verpakken, te fixeren, af te dekken, signalisatie - afbakening aan te brengen, ...
- Verwijder dit asbestmateriaal zo snel mogelijk. Volg de toestand goed op.
- Voer binnenluchtmetingen uit om actuele blootstellingsrisico's in de binnenlucht te monitoren.

- Hermetische zone (erkend asbestverwijderaar)
Hoewel dit een hechtgebonden materie betreft, dient de verwijdering in een hermetische zone te gebeuren door een erkende asbestverwijderaar teneinde zowel de vinyltegels als de zwarte lijm te verwijderen.

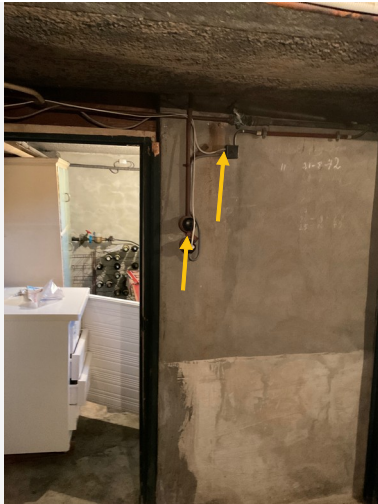
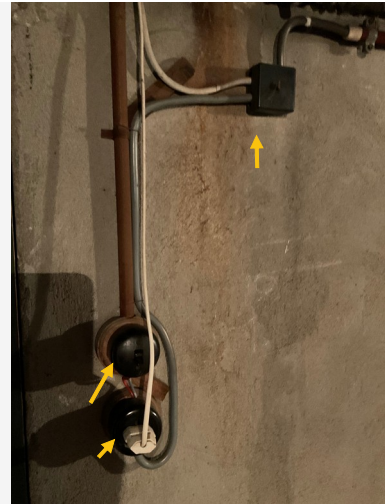
Het asbestmateriaal valt onder de mijlpaal van 2040.

Eindbeoordeling materiaalisico	Laag materiaalisico en/of verlaagde kans op vezelvrijgave
--------------------------------	---

Gebondenheid	Categorie 1: hechtgebonden in oorsprong
Asbestsoort (vezeltype)	Crocidoliet aanwezig
Asbestconcentratie	Laag (< 50%)
Afschermingsgraad van het gehele materiaal	Geheel of deels (ook) vrij aan de binnenlucht
Toestand van het materiaal	Onbeschadigd, niet verweerd

Beschrijving	Bakeliet kelder en garage
Omgeving	Binnen
Primaire drager	Communicatie en elektrische infrastructuur en uitrusting
Asbestmateriaal	Plaat, paneel, tablet - Type Bakeliet
Bindmiddel van asbestmateriaal	Kunststof of -hars
Gebondenheid op basis van bindmiddel	Hecht
Hoeveelheid (oppervlakte - dikte - aantal)	• 0,20 m ² - 0,20 cm - 1 stuk
Totaal volume	< 0,001 m ³
Eenvoudig bereikbaar	Ja
Bevestigingswijze	• Geschroefd
Identificatiemethode	Vaststelling zonder monsternamen
Destructieve handeling voor identificatie	Nee
Opmerking	4 stuks schakelaars en stopcontacten in kelder en 2 schakelkasten in garage inkom links

Zorgvuldig beheren

- Zorg voor een veilig beheer. Vermijd het beschadigen van het asbestmateriaal. Controleer de toestand jaarlijks op wijzigingen.

- Eenvoudige handelingen: mag via doe-het-zelf of door werknemer(s) met opleidingsattest eenvoudige handelingen
Bakeliet mag je zelf verwijderen met eenvoudige handelingen. Let er wel op dat de toepassingen vaak elektrische componenten bevatten, dat je dit zelf mag doen op vlak van asbest betekent niet dat er mogelijk geen elektrisch gevaar kan zijn. Bij twijfel kan er ook beroep gedaan worden op een werknemer met opleidingsattest eenvoudige handelingen.

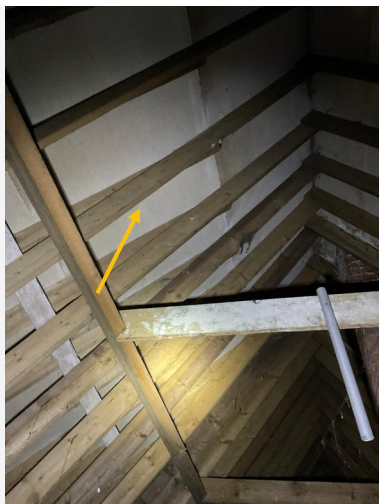
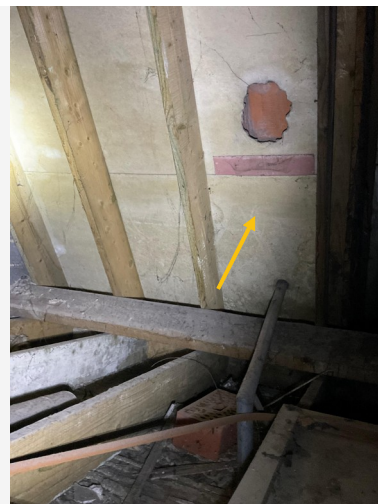
Het asbestmateriaal valt onder de mijlpaal van 2040.

Eindbeoordeling materiaalrisico	Laag materiaalrisico en/of verlaagde kans op vezelvrijgave
---------------------------------	--

Gebondenheid	Categorie 1: hechtgebonden in oorsprong
Asbestsoort (vezeltype)	Crocidoliet aanwezig
Asbestconcentratie	Laag (< 50%)
Afschermingsgraad van het gehele materiaal	Geheel of deels (ook) vrij aan de binnenlucht
Toestand van het materiaal	Onbeschadigd, niet verweerd

Beschrijving	Onderdakplaten ganse woning en garage
Omgeving	Grenst aan binnen- en buitenlucht
Primaire drager	Schuin dak
Asbestmateriaal	Plaat, paneel, tablet - Type Menuiserite
Bindmiddel van asbestmateriaal	Cement
Gebondenheid op basis van bindmiddel	Hecht
Hoeveelheid (oppervlakte - dikte - aantal)	<ul style="list-style-type: none">• 119,00 m² - 1,00 cm - 1 stuk
Totaal volume	1,19 m ³
Eenvoudig bereikbaar	Nee <ul style="list-style-type: none">• Het asbestmateriaal is bedekt (uitgezonderd laag verf, coating, behang, kunststof, textiel) en het wegnemen van het bedekkende materiaal kan niet zonder het bedekkende materiaal te beschadigen.
Bevestigingswijze	<ul style="list-style-type: none">• Geklemd
Identificatiemethode	Vaststelling zonder monstername
Destructieve handeling voor identificatie	Nee

Zorgvuldig beheren

- Zorg voor een veilig beheer en verwijder dit asbestmateriaal wanneer het bij werken eenvoudig bereikbaar wordt. Controleer de toestand jaarlijks op wijzigingen.

- Eenvoudige handelingen: mag via doe-het-zelf of door werknemer(s) met opleidingsattest eenvoudige handelingen
Mag via doe-het-zelf of door werknemer(s) met opleidingsattest eenvoudige handelingen zolang dat de grenswaarde van 0,01 vezel/cm³ niet wordt overschreden valt dit onder sporadische handeling (art. V1.3-54) dus conclusie eenvoudige handelingen.

- Eenvoudige handelingen: enkel door erkend asbestverwijderaar
Indien in slechte staat is het aangewezen hier beroep te doen op een erkende verwijderaar.

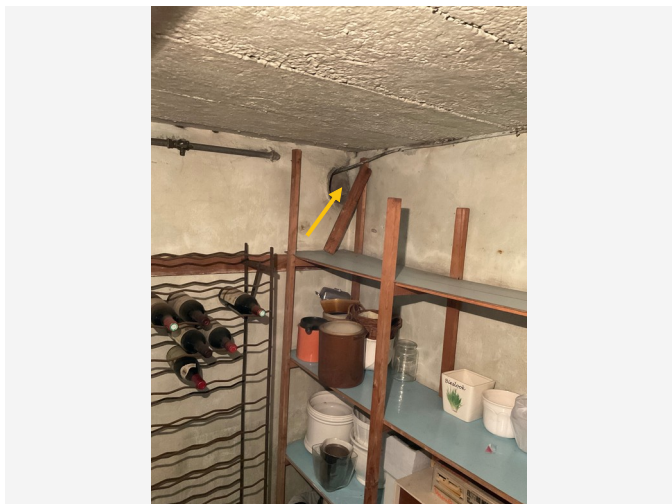
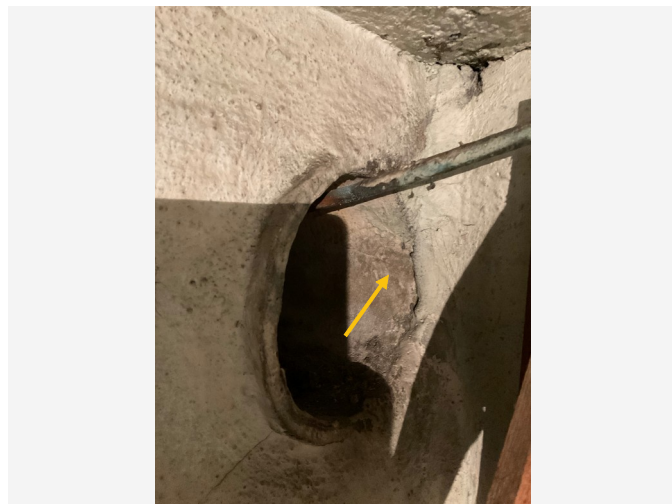
Het asbestmateriaal valt onder de mijlpaal van 2040.

Eindbeoordeling materiaalrisico	Laag materiaalrisico en/of verlaagde kans op vezelvrijgave
---------------------------------	--

Gebondenheid	Categorie 1: hechtgebonden in oorsprong
Asbestsoort (vezeltype)	Crocidoliet aanwezig
Asbestconcentratie	Laag (< 50%)
Afschermingsgraad van het gehele materiaal	Geheel of deels (ook) vrij aan binnenluchtstromen
Toestand van het materiaal	Onbeschadigd, niet verweerd

Beschrijving	Cementbuis verluchting kelder
Omgeving	Binnen
Primaire drager	Binnenwand
Asbestmateriaal	Buis, koker, leiding, pijp, doorvoer
Bindmiddel van asbestmateriaal	Cement
Gebondenheid op basis van bindmiddel	Hecht
Hoeveelheid (lengte - omtrek - dikte - aantal)	<ul style="list-style-type: none">• 1,00 m - 30,00 cm - 1,00 cm - 1 stuk
Totaal volume	0,003 m ³
Eenvoudig bereikbaar	Nee <ul style="list-style-type: none">• Het asbestmateriaal is bedekt (uitgezonderd laag verf, coating, behang, kunststof, textiel) en het wegnemen van het bedekkende materiaal kan niet zonder het bedekkende materiaal te beschadigen.
Bevestigingswijze	<ul style="list-style-type: none">• Geklemd
Identificatiemethode	Vaststelling zonder monstername
Destructieve handeling voor identificatie	Nee

Zorgvuldig beheren

- Zorg voor een veilig beheer. Vermijd het beschadigen van het asbestmateriaal. Controleer de toestand jaarlijks op wijzigingen.
- Scherm in afwachting van verwijdering het asbestmateriaal af van luchtstromingen en verstoring: bijvoorbeeld door het te verpakken, te fixeren, af te dekken, signalisatie - afbakening aan te brengen, ...
- Zorg voor een veilig beheer en verwijder dit asbestmateriaal wanneer het bij werken eenvoudig bereikbaar wordt. Controleer de toestand jaarlijks op wijzigingen.

- Eenvoudige handelingen: mag via doe-het-zelf of door werknemer(s) met opleidingsattest eenvoudige handelingen
Indien het mogelijk is de buis in haar geheel weg te halen, mag u deze zelf verwijderen. Het betreft immers een hechtgebonden asbestcementtoepassing in goede staat. Let er wel bij vanaf het ogenblik dat de integriteit van de uitgehaalde buis niet langer gegarandeerd kan worden om beroep te doen op een erkende verwijderaar.
- Eenvoudige handelingen: enkel door erkend asbestverwijderaar

Indien blijkt dat u zelf de buis niet in haar totaliteit (zonder breken) kunt weghalen, zult u beroep moeten doen op een erkende asbestverwijderaar.

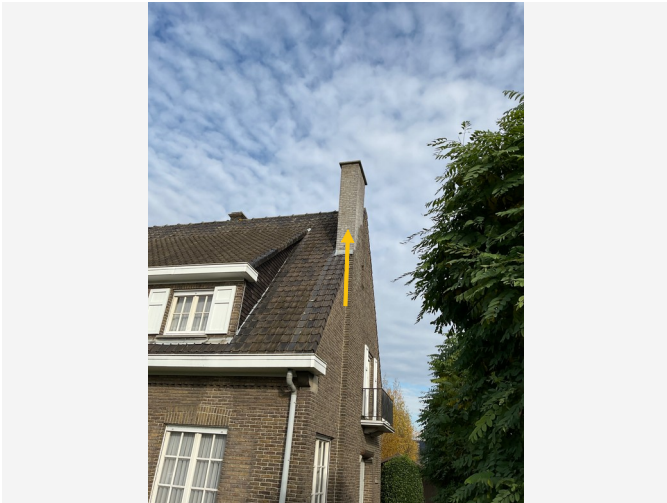
2 Schouwen

Tijdelijke beperking

Reden: Het te onderzoeken materiaal situeert zich hoger dan 3,50 m te rekenen vanaf een veilige ondergrond

Uitleg van de asbestdeskundige: De binnenzijde van de schouw kon niet worden vastgesteld of geïnspecteerd op de aanwezigheid van asbesthoudende materialen. Er werd ook niet voldoende documentatie aangereikt teneinde de inhoud van de schouwen of de ligging ervan vast te stellen of te inspecteren. Gelieve steeds aandachtig te zijn bij eventuele verbouwingen en afbraakwerken voor asbesthoudende materialen.

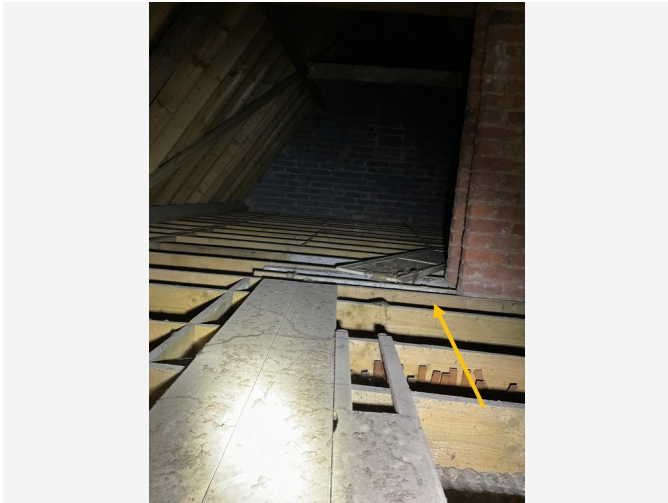
Permanente beperking

Reden: Het onderzoek kan niet uitgevoerd worden binnen de bepalingen van de Welzijnswet

Uitleg van de asbestdeskundige: Geen beloopbare vloer om achter de schouw te kijken. Mogelijks liggen er asbestverdachte materialen opgeslagen.

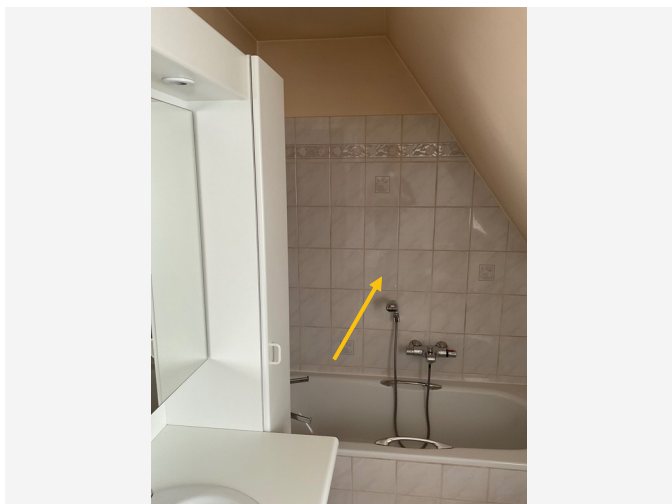
Bij gebrek aan kapotte of ontbrekende tegels kon de achterliggende lijmlaag of de op cement gebaseerde lijm/specie niet worden geïnspecteerd. Gelieve steeds aandachtig te zijn bij eventuele verbouwingen en afbraakwerken voor asbesthoudende materialen.

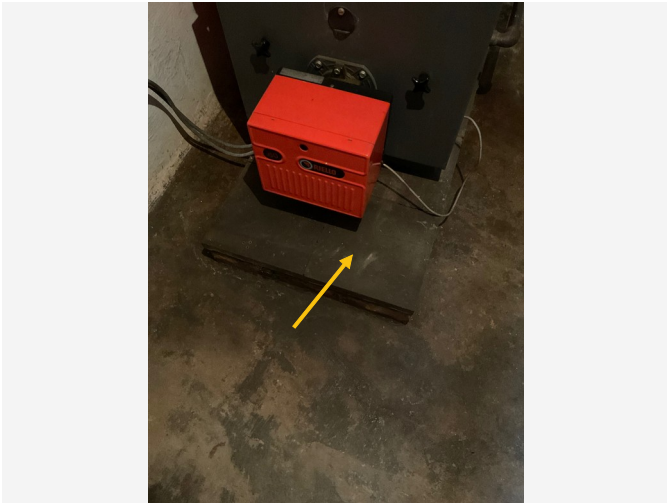
Onder de ketel is er een verhoog in beton waarneembaar. Echter dit beton is opzichzelf genomen niet asbestverdacht. Let er wel bij op dat vaak asbesthoudende materialen (vaak asbestcementtoepassingen) gebruikt werden als bekistingsmaterialen. Het is aangewezen hier goed op te letten bij eventuele afbraakwerken.

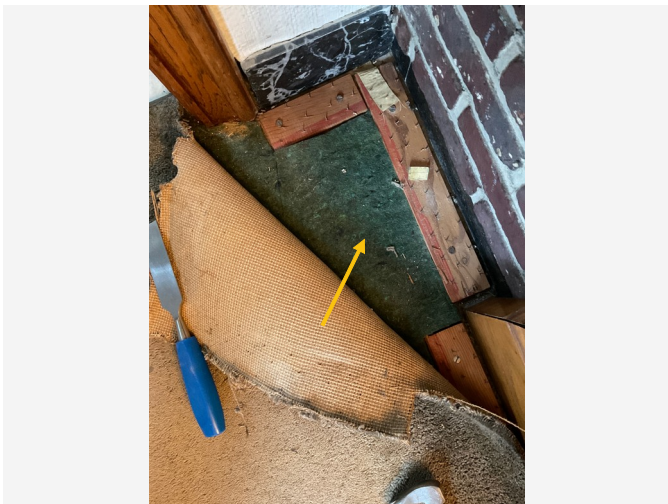
Op zich is noch het tapijt noch de viltlaag (welke dienst doet als aparte onderlaag) na inspectie verdacht. Echter is niet vast te stellen of een asbesthoudende lijmlaag werd gebruikt om het vilt op de chappe vast te hechten. Er kon geen staal worden genomen zonder de vastgehechte viltlaag te beschadigen.

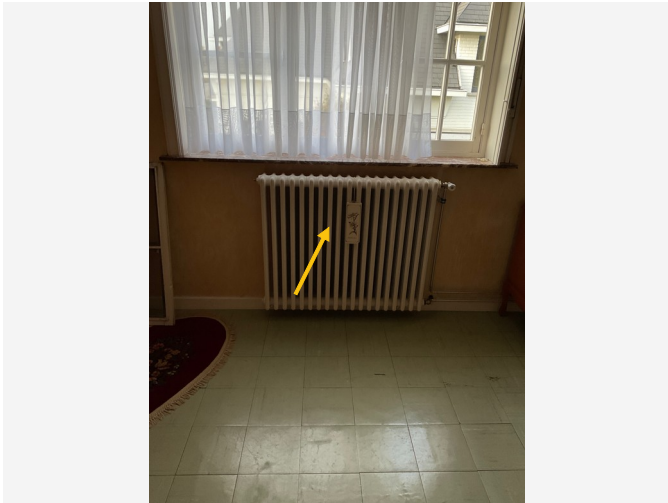
De binnenzijde van de radiator(en) kon niet worden geïnspecteerd gedurende het plaatsbezoek zonder destructief te werk te gaan. Uit de documentatie kon er niet worden geconcludeerd of er al dan niet asbesthoudende materialen aanwezig zijn. Vaak werden asbesthoudende textiel, karton of pakkingen gebruikt in dit soort toepassingen. Gelieve steeds aandachtig te zijn bij eventuele verbouwingen en afbraakwerken voor asbesthoudende materialen.

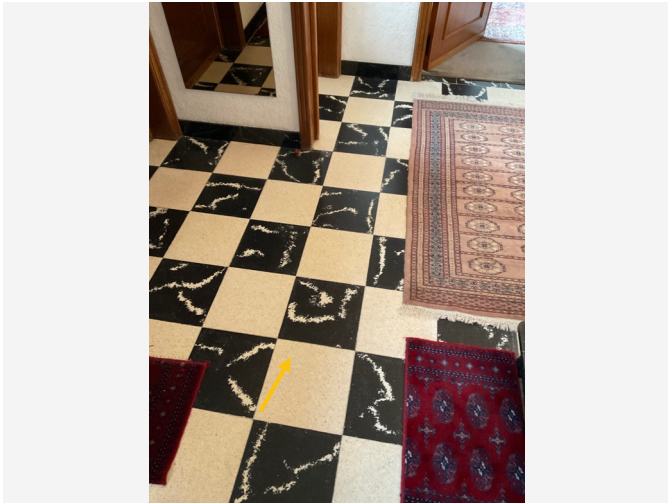
Bij gebrek aan kapotte of ontbrekende tegels kon de achterliggende lijmlaag of de op cement gebaseerde lijm/specie niet worden geïnspecteerd. Gelieve steeds aandachtig te zijn bij eventuele verbouwingen en afbraakwerken voor asbesthoudende materialen.
