Asbestinventarisatetest

Oude Bellegemstraat 64, 8550 Zwevegem

Attestnummer : 20240712-000319.000

Uitgegeven op : 12.07.2024

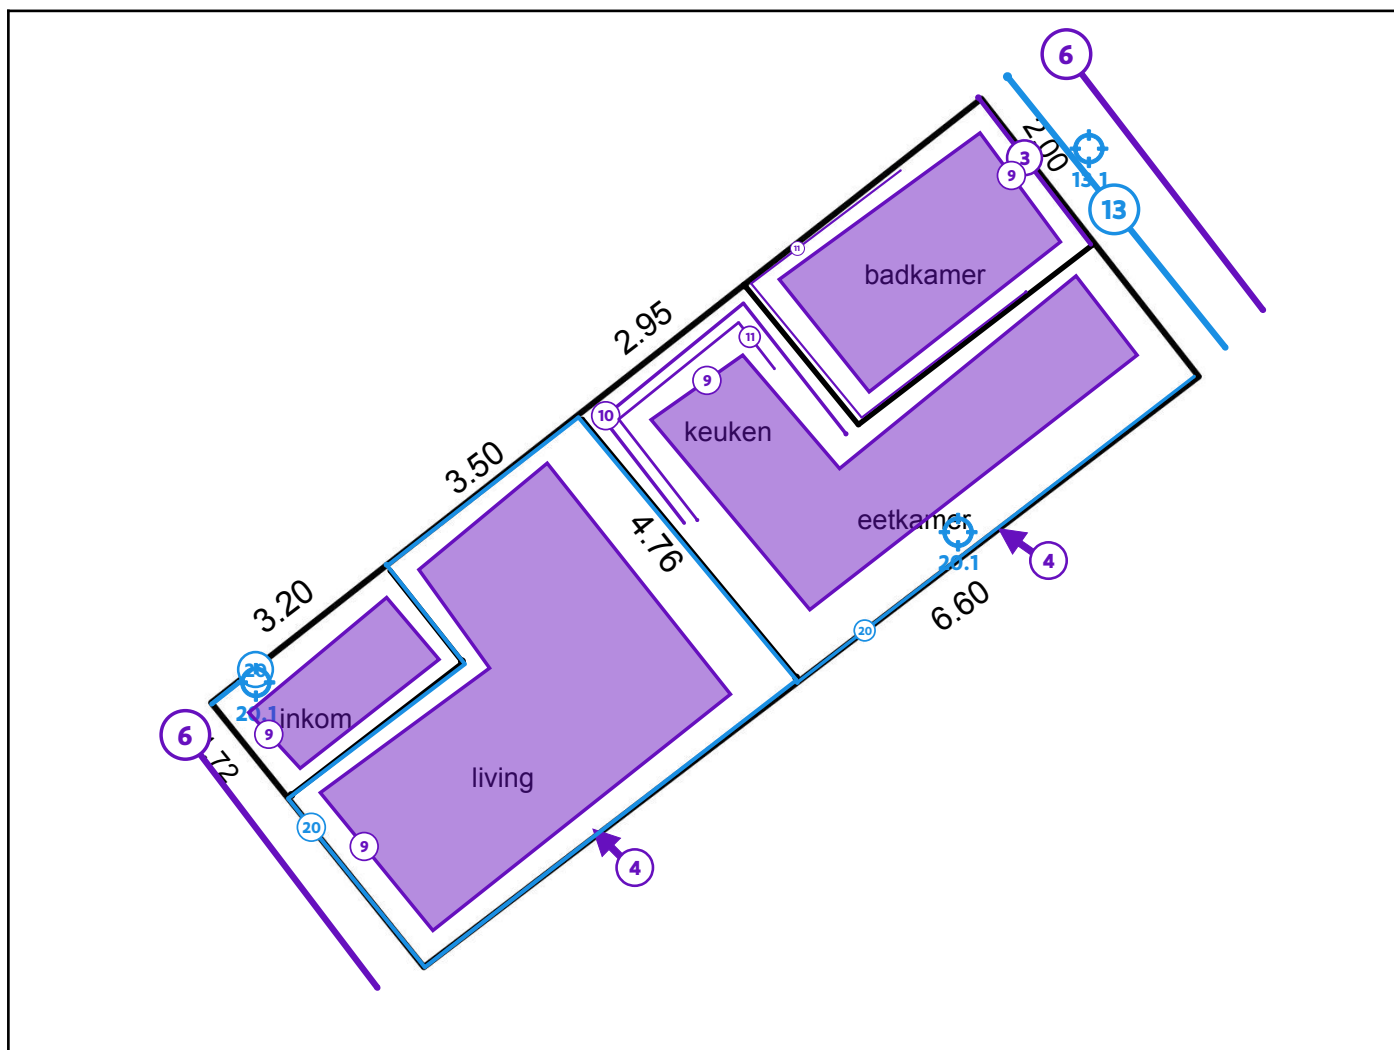
Plan 1.1: Gelijkvloers

Beschrijving	Type	Actie
3. Valse wand - badkamer	Advies	-
4. Kachel - living/eetruimte	Advies	-
6. Vensterbank - huis	Advies	-
9. Vloer - geheel pand	Advies	-
10. Inbouwkasten- keuken	Advies	-
11. Tegelvand - keuken/badkamer	Advies	-
13. Crepi - buitenmuur	Geen asbest	-

13.1 Code: Crepi	Puntmonster	-
20. Pleisterwerk - muur	Geen asbest	-
20.1 Code: 01 - pleister	Mengmonster	-

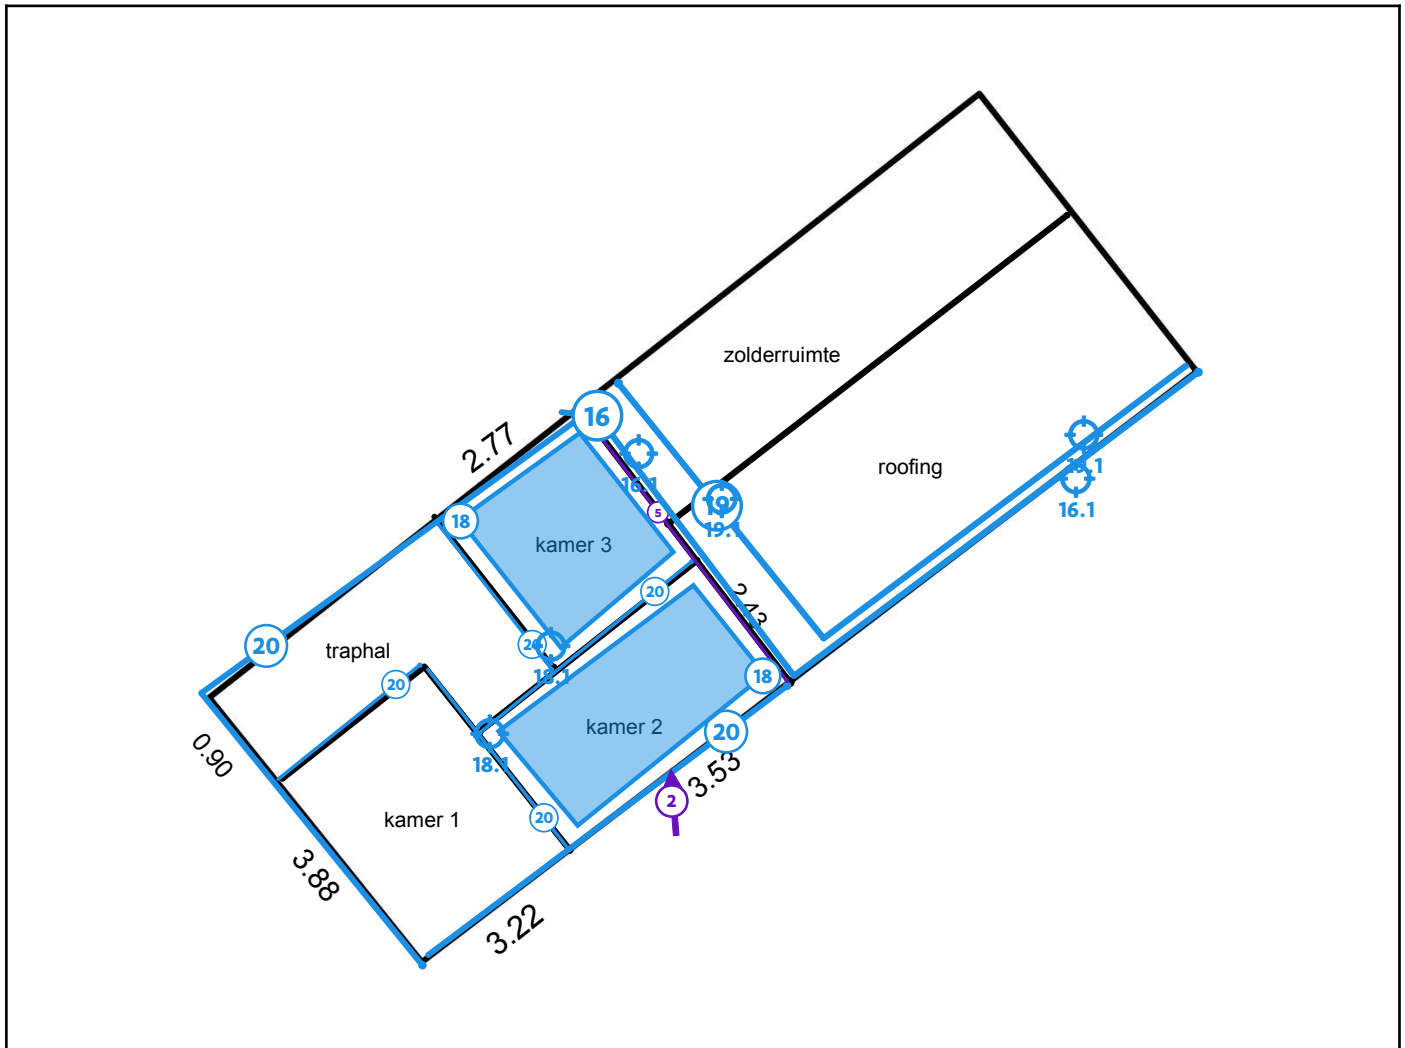
Plan 1.2: Eerste verdieping

Beschrijving	Type	Actie
2. Haard - kamer 2	Advies	-
5. Valse wand - kamer 2/3	Advies	-
16. Buitencementering - gemeenschappelijke muur - dak	Geen asbest	-
16.1 Code: Buitencementering	Mengmonster	-
18. Vinylvloer - kamer 2/3	Geen asbest	-
18.1 Code: Vinyl	Mengmonster	-

19. Mastiek - dak	Geen asbest	-
19.1 Code: Mastiek	Mengmonster	-
20. Pleisterwerk - muur	Geen asbest	-

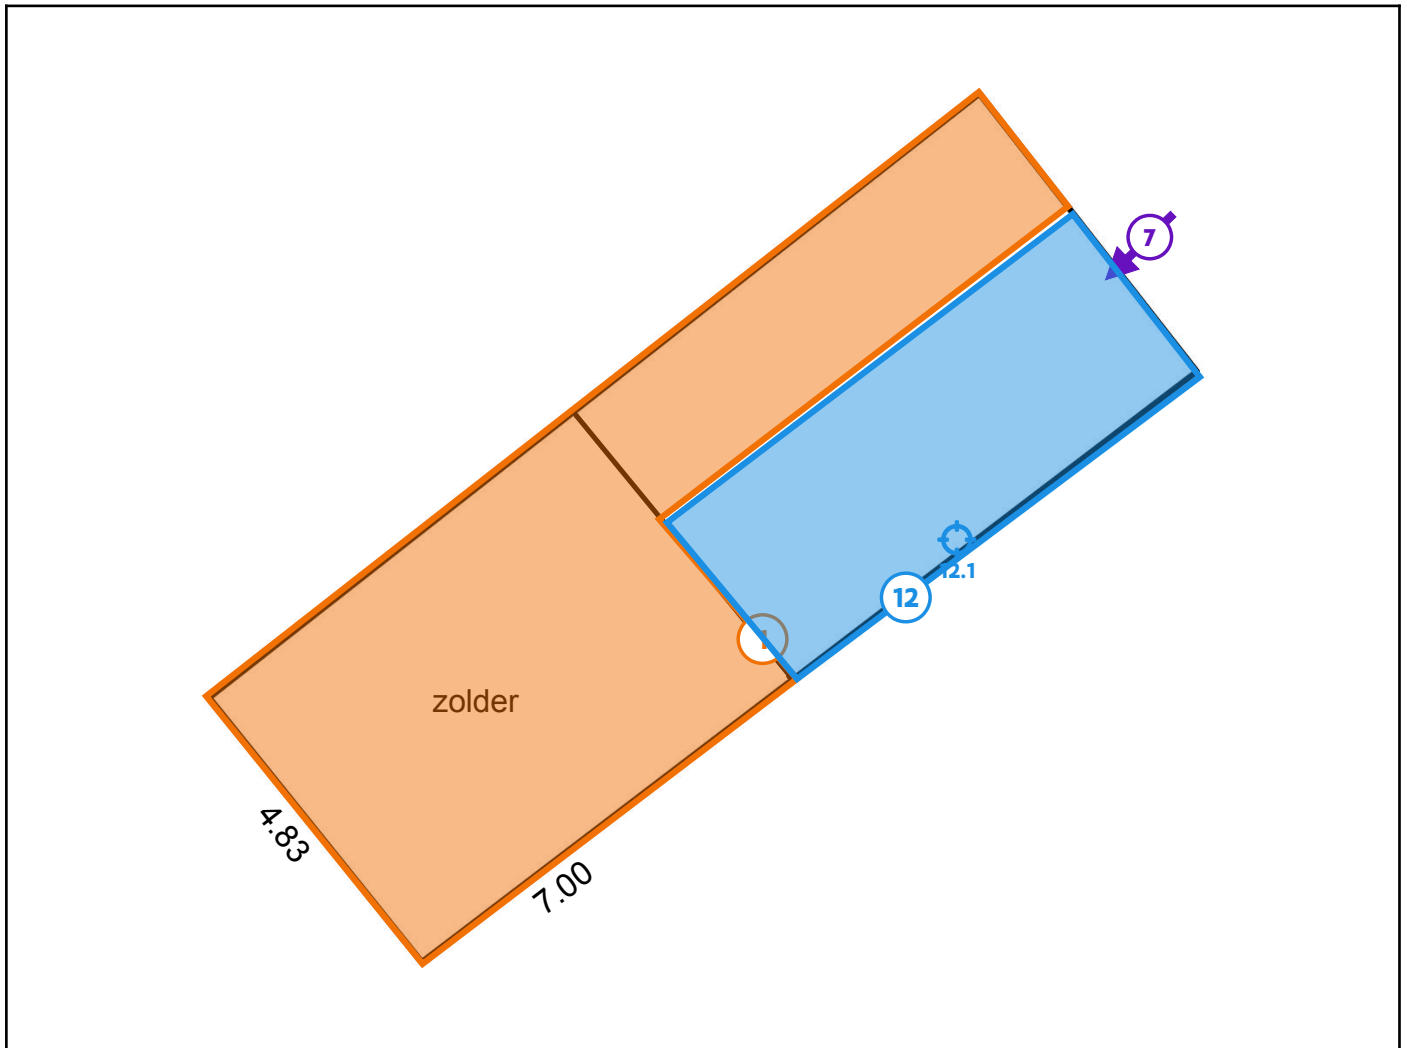
Plan 1.3: Zolder

Beschrijving	Type	Actie
1. Onderdak - dak	Asbestmateriaal	Maatregelen nemen
7. Roofing	Advies	-
12. Roofing - dak	Geen asbest	-
12.1 Code: Roofing	Puntmonster	-

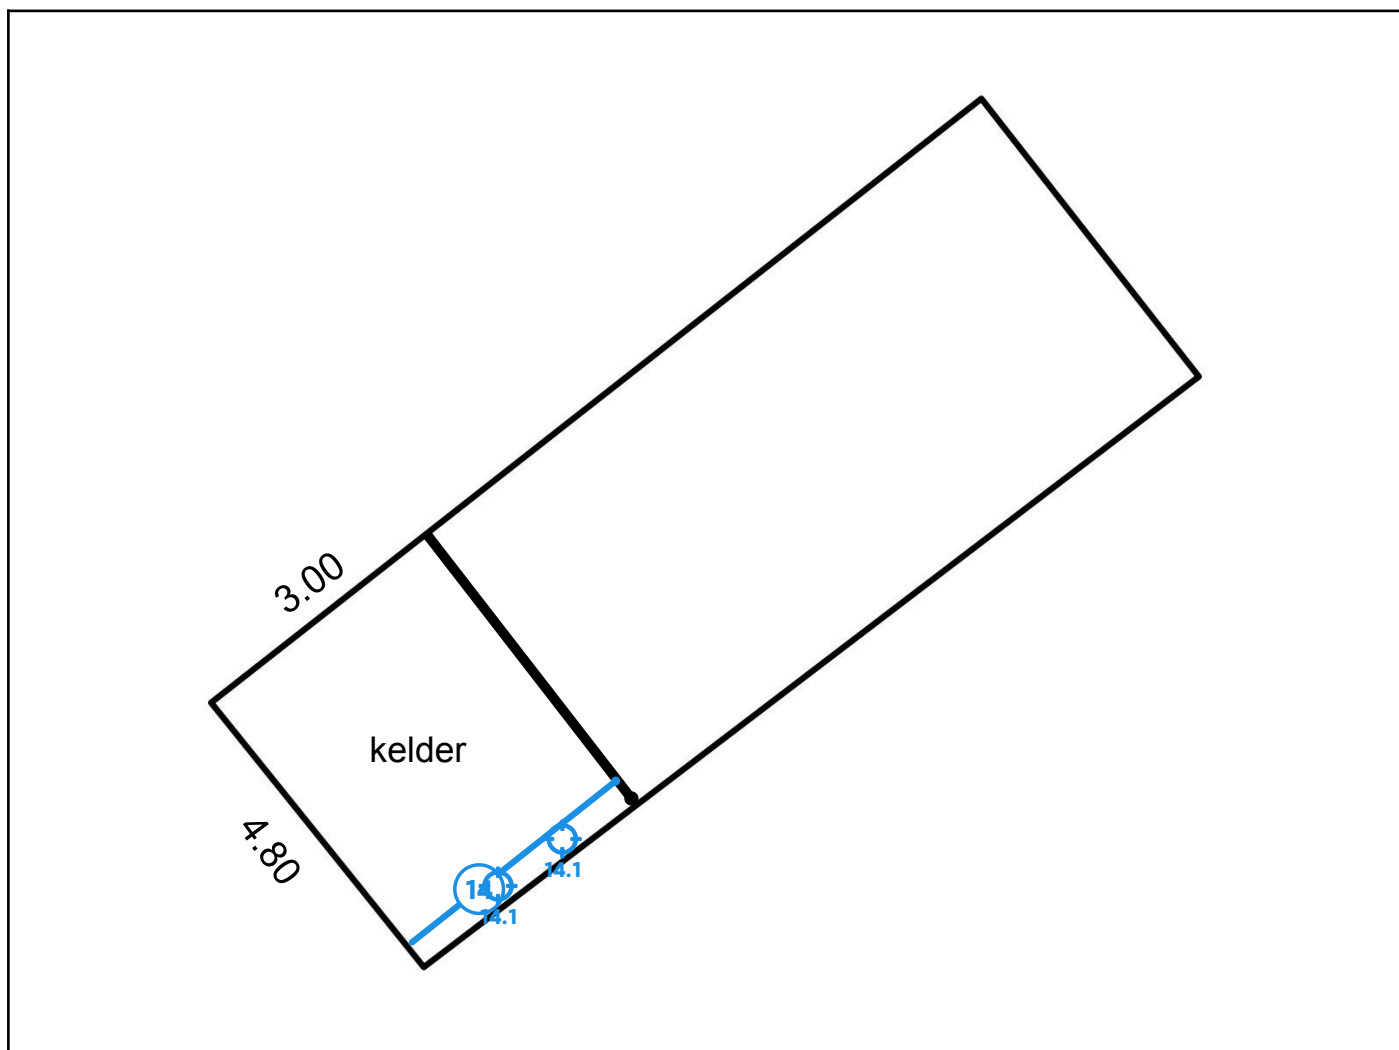
Plan 1.4: Kelder

Beschrijving	Type	Actie
14. Cementbuis - kelder	Geen asbest	-
14.1 Code: Cementbuis	Mengmonster	-

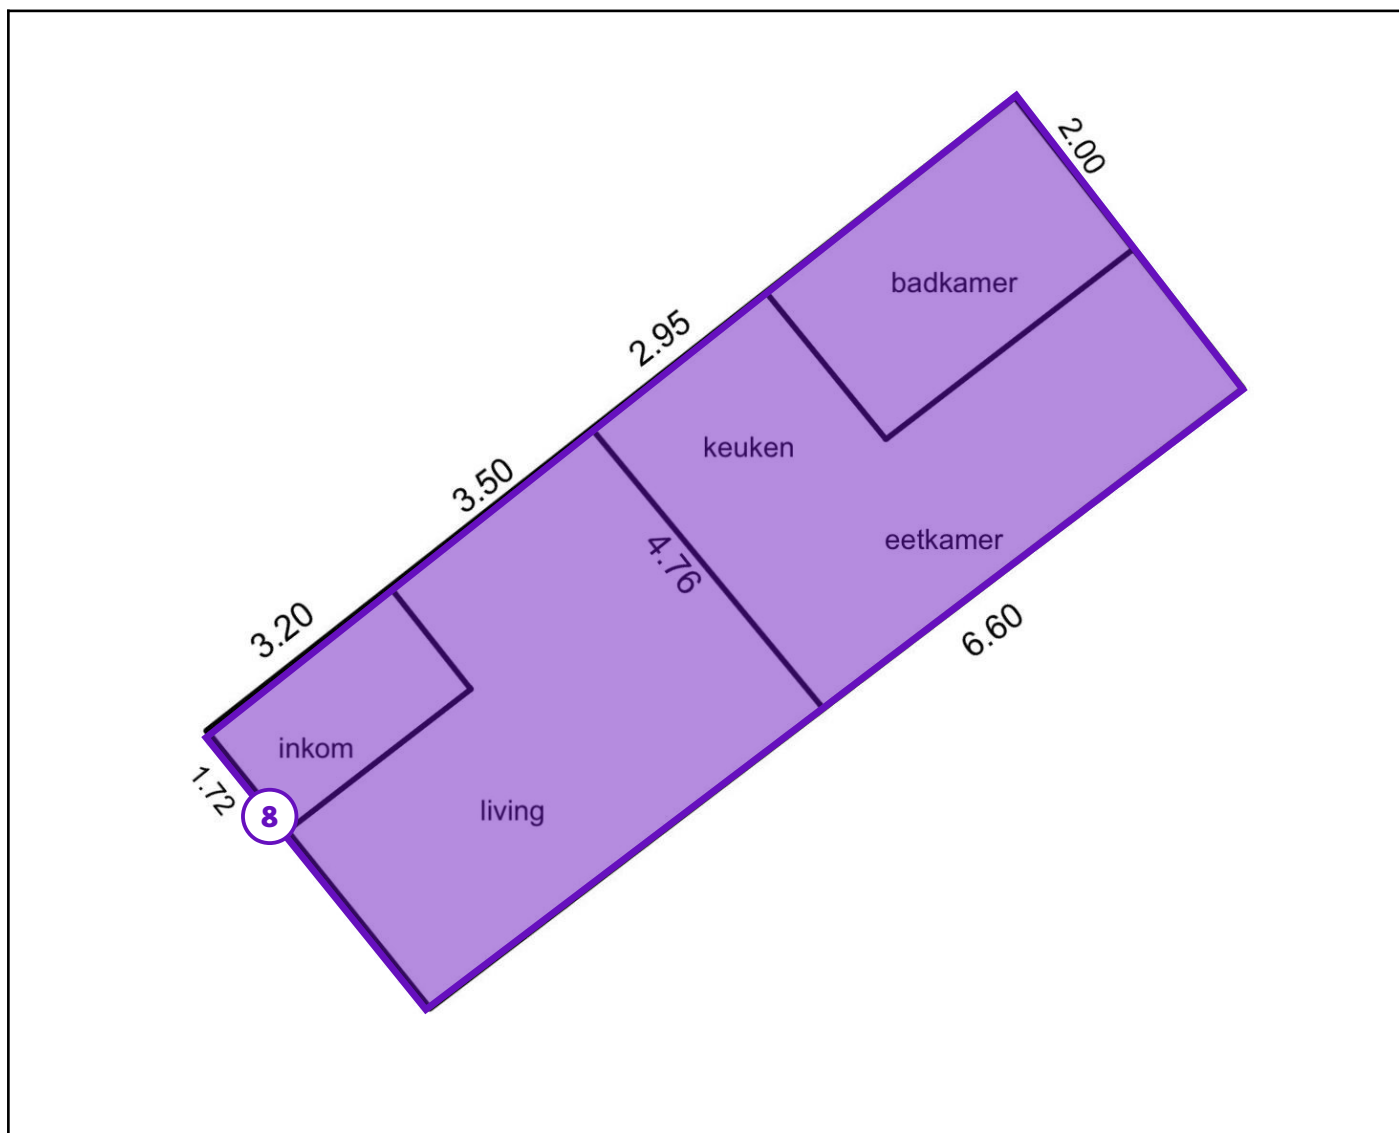
Plan 1.5: Gelijkvloers - plafond

Beschrijving	Type	Actie
8. Vals plafond - geheel pand	Advies	-

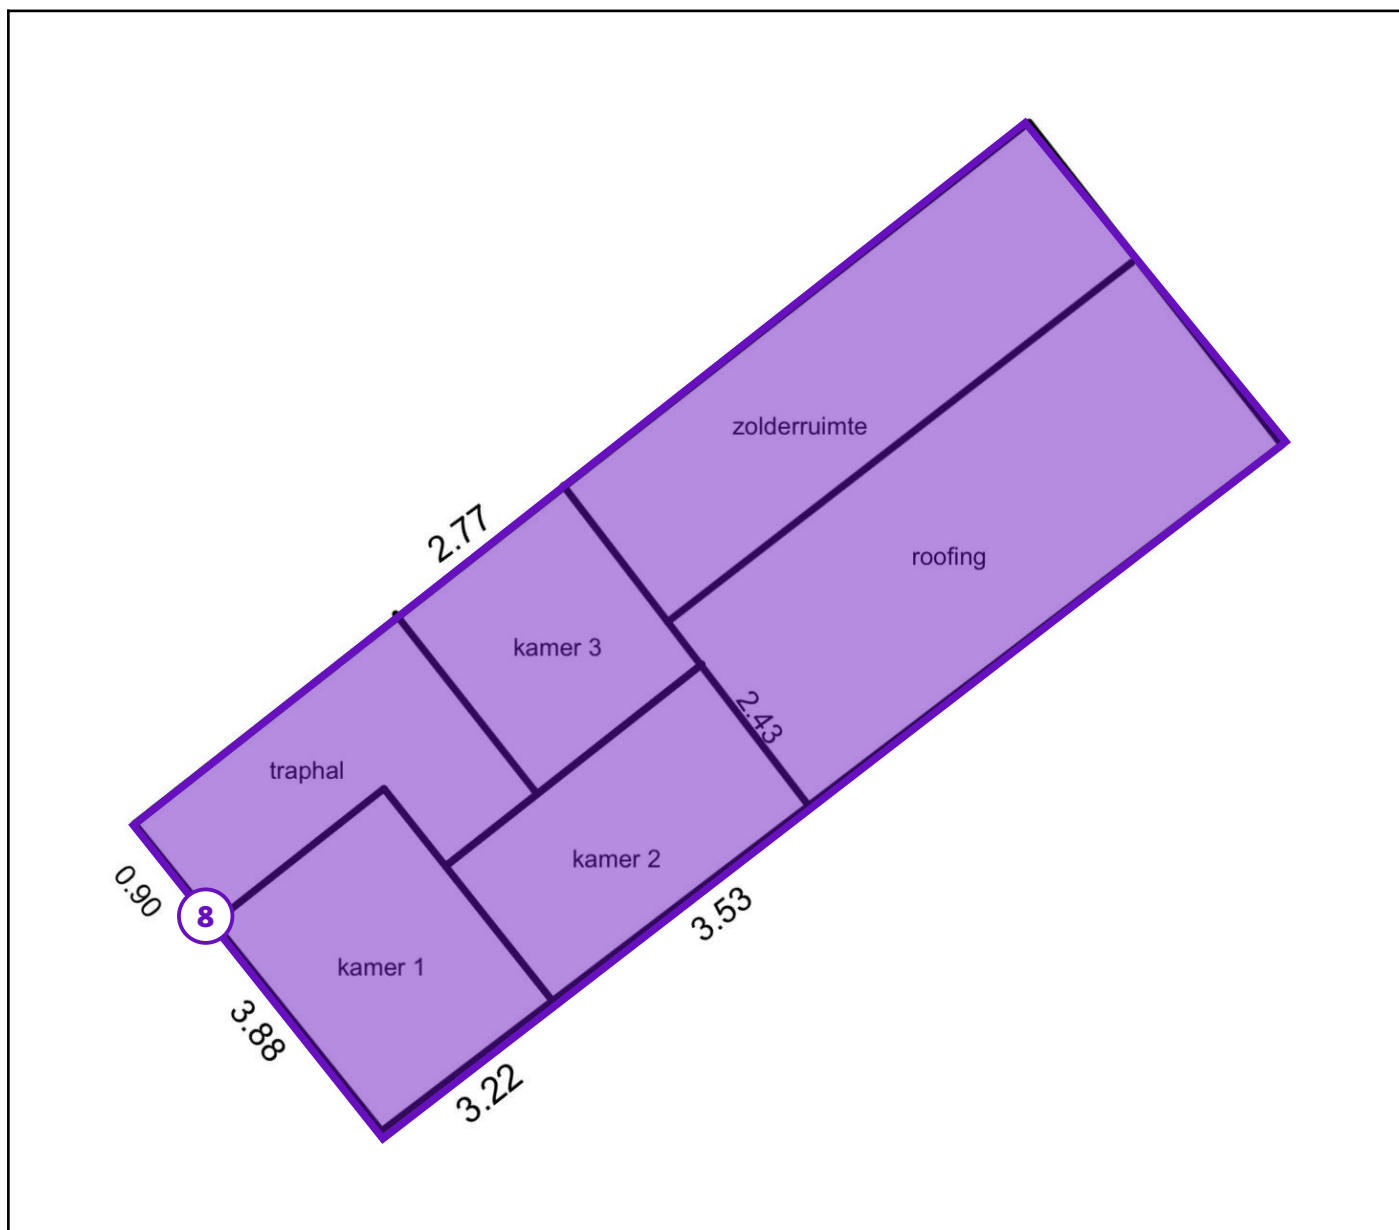
Plan 1.6: Eerste verdieping - plafond

Beschrijving	Type	Actie
8. Vals plafond - geheel pand	Advies	-

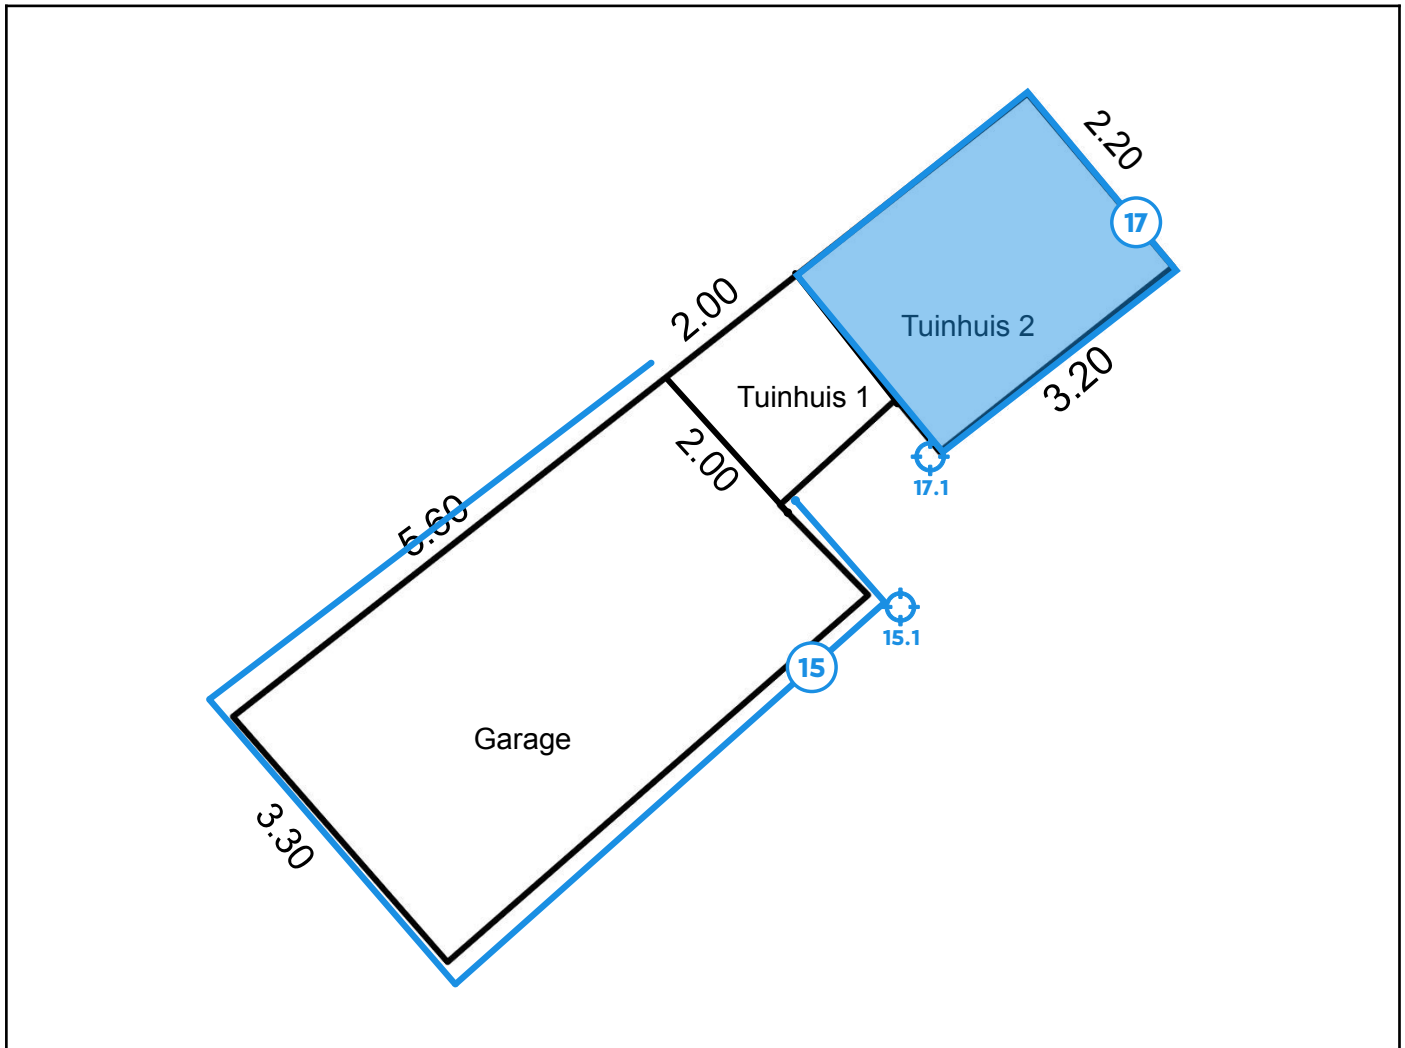
Plan 2.1: Bijgebouw plan

Beschrijving	Type	Actie
15. Crepi garage	Geen asbest	-
15.1 Code: Crepi Garage	Puntmonster	-
17. Roofing - tuinhuis	Geen asbest	-
17.1 Code: Roofing - tuinhuis	Puntmonster	-
