Asbestinventarisatetest

Gullegemsesteenweg 144, 8501 Kortrijk

Attestnummer : 20241119-000200.000

Niet-asbestveilig

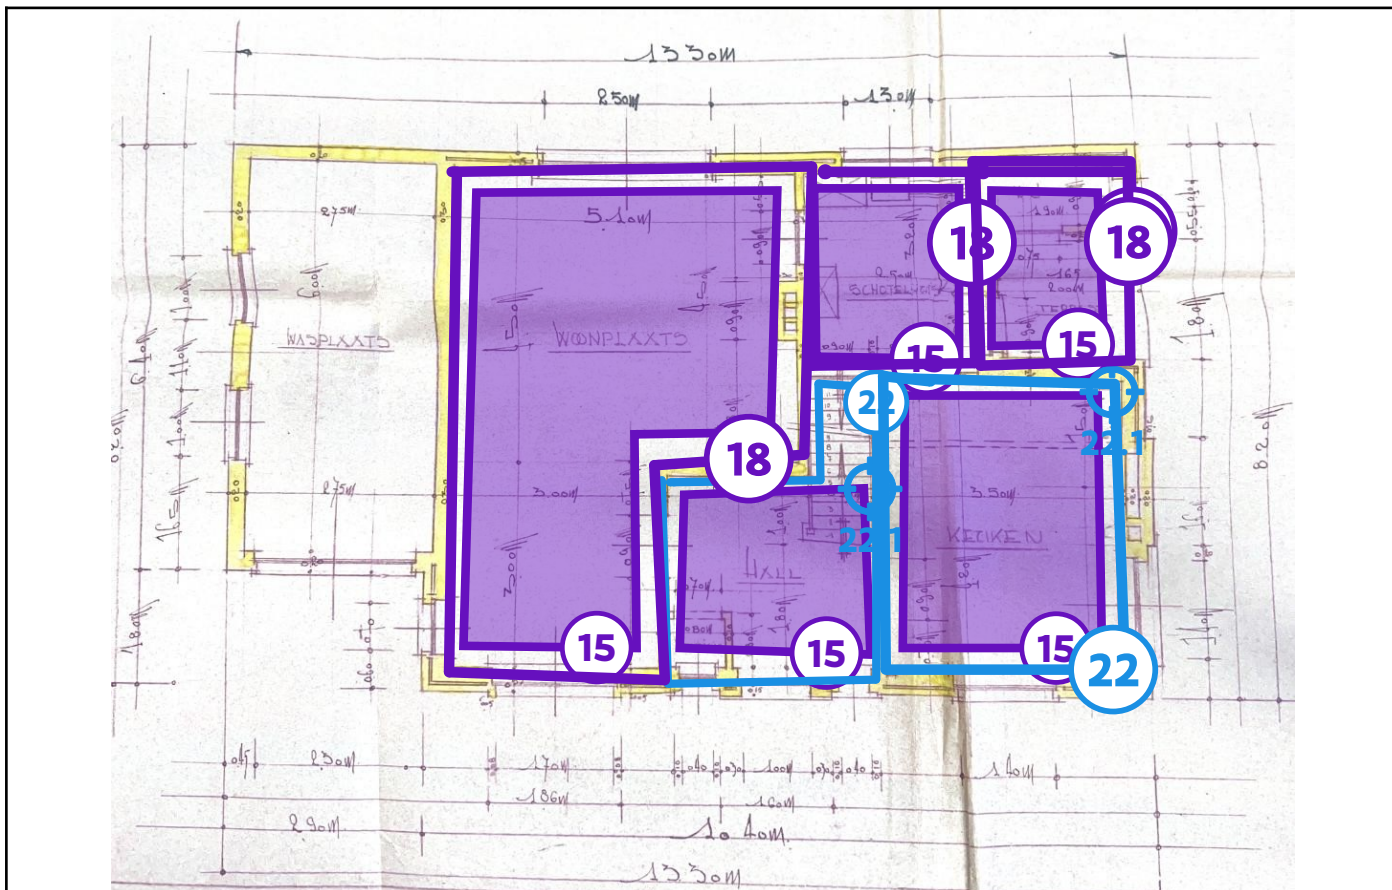
Plan 1.1: Gelijkvloers-pleister muren en plafond

Beschrijving	Type	Actie
8. Tegellijn WANDEN wc en badkamer	Advies	-
15. Vals PLAFOND ganse woning	Advies	-
18. Valse WAND	Advies	-
22. Pleisterwerk-Muren	Geen asbest	-
22.1 Code: MM01	Mengmonster	-

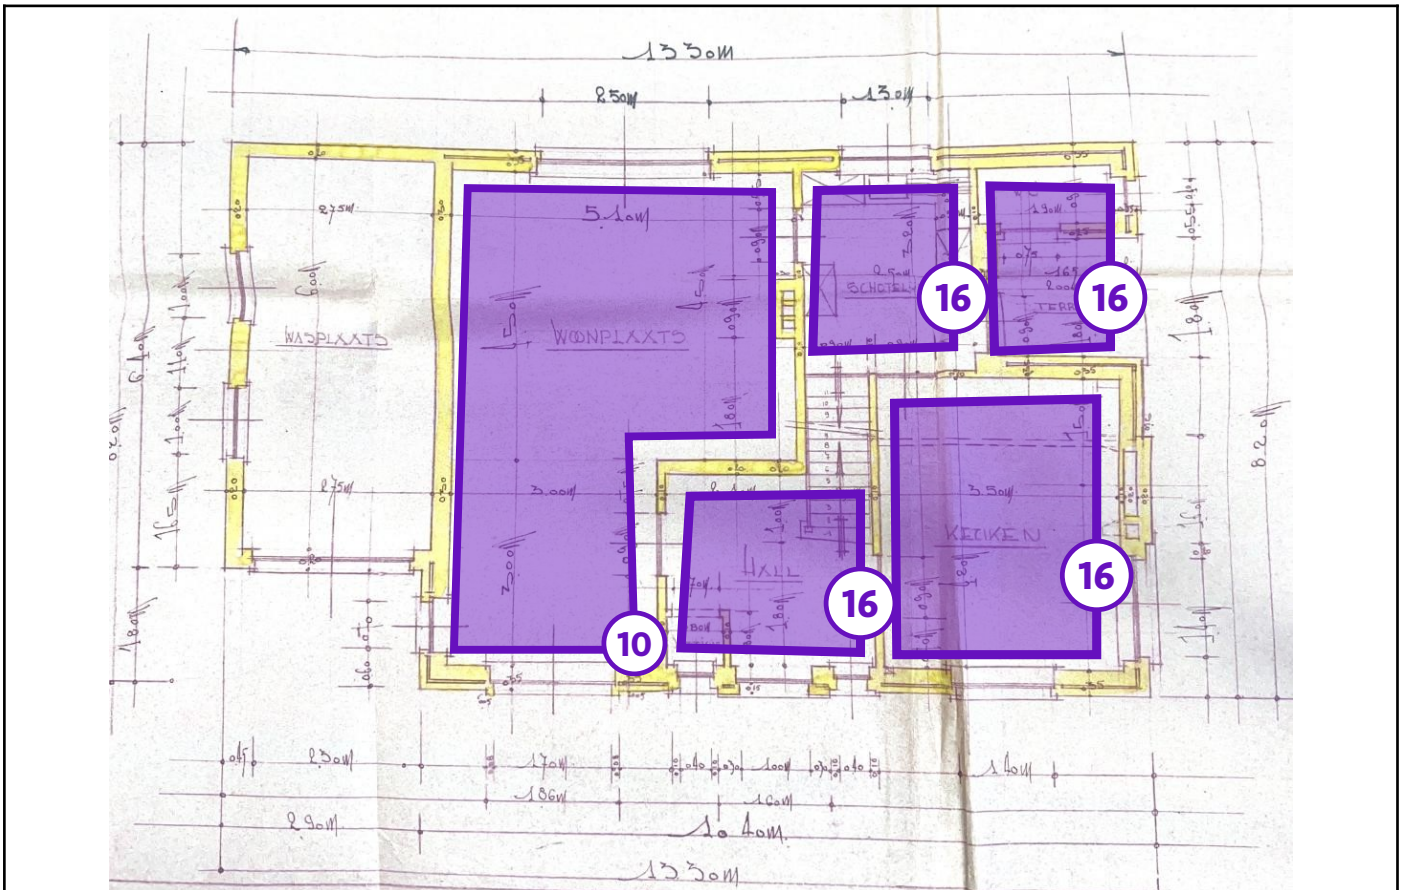
Plan 1.2: Gelijkvloers -vloeren

Beschrijving	Type	Actie
10. Viltlaag onder tapijt	Advies	-
16. Tegellijm VLOEREN	Advies	-

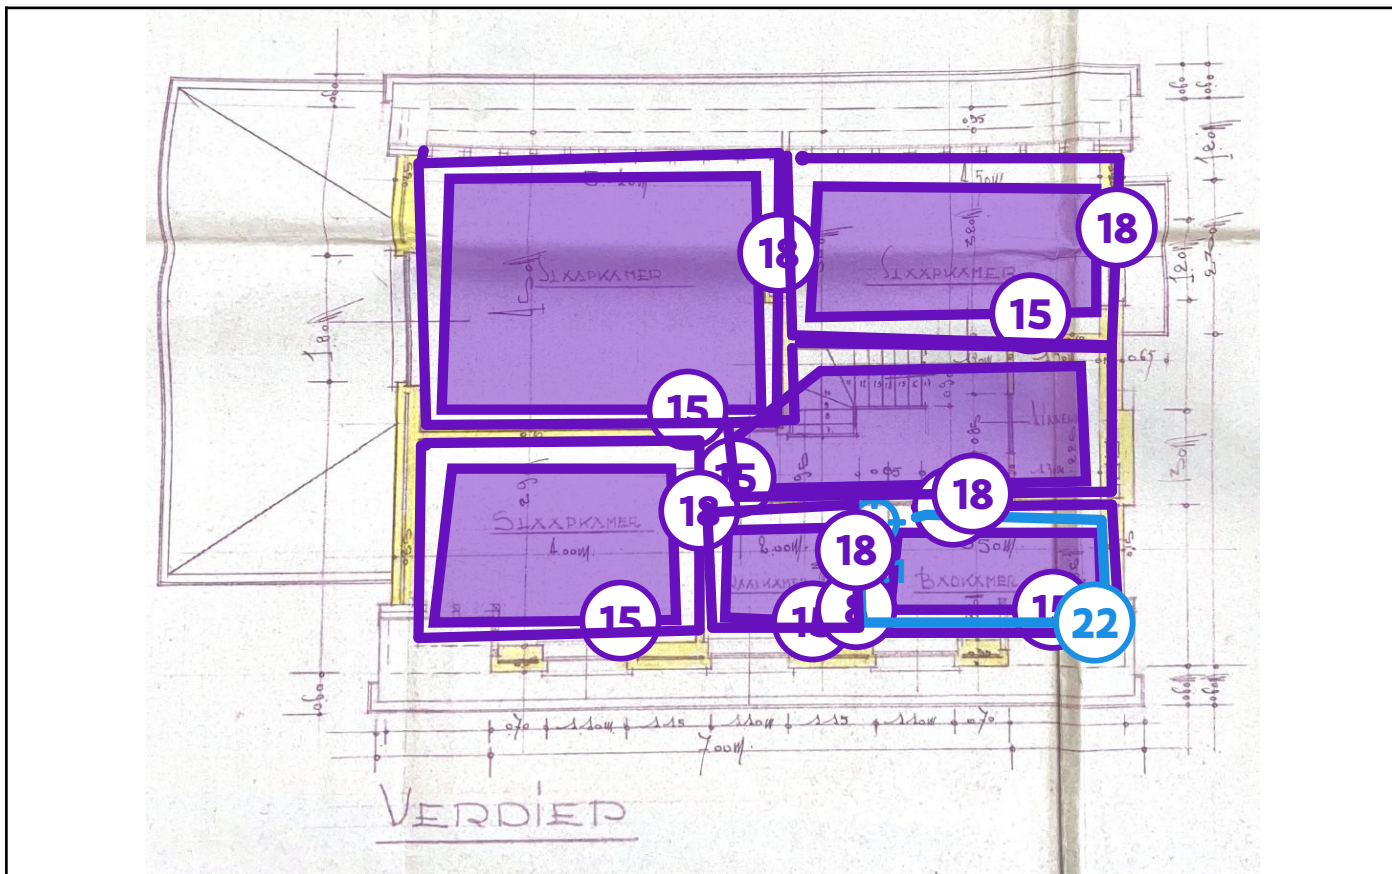
Plan 1.4: Plan 1ste verdiep-pleister muren en plafond

Beschrijving	Type	Actie
8. Tegelijk WANDEN wc en badkamer	Advies	-
15. Vals PLAFOND ganse woning	Advies	-
18. Valse WAND	Advies	-
22. Pleisterwerk-Muren	Geen asbest	-
22.1 Code: MM01	Mengmonster	-

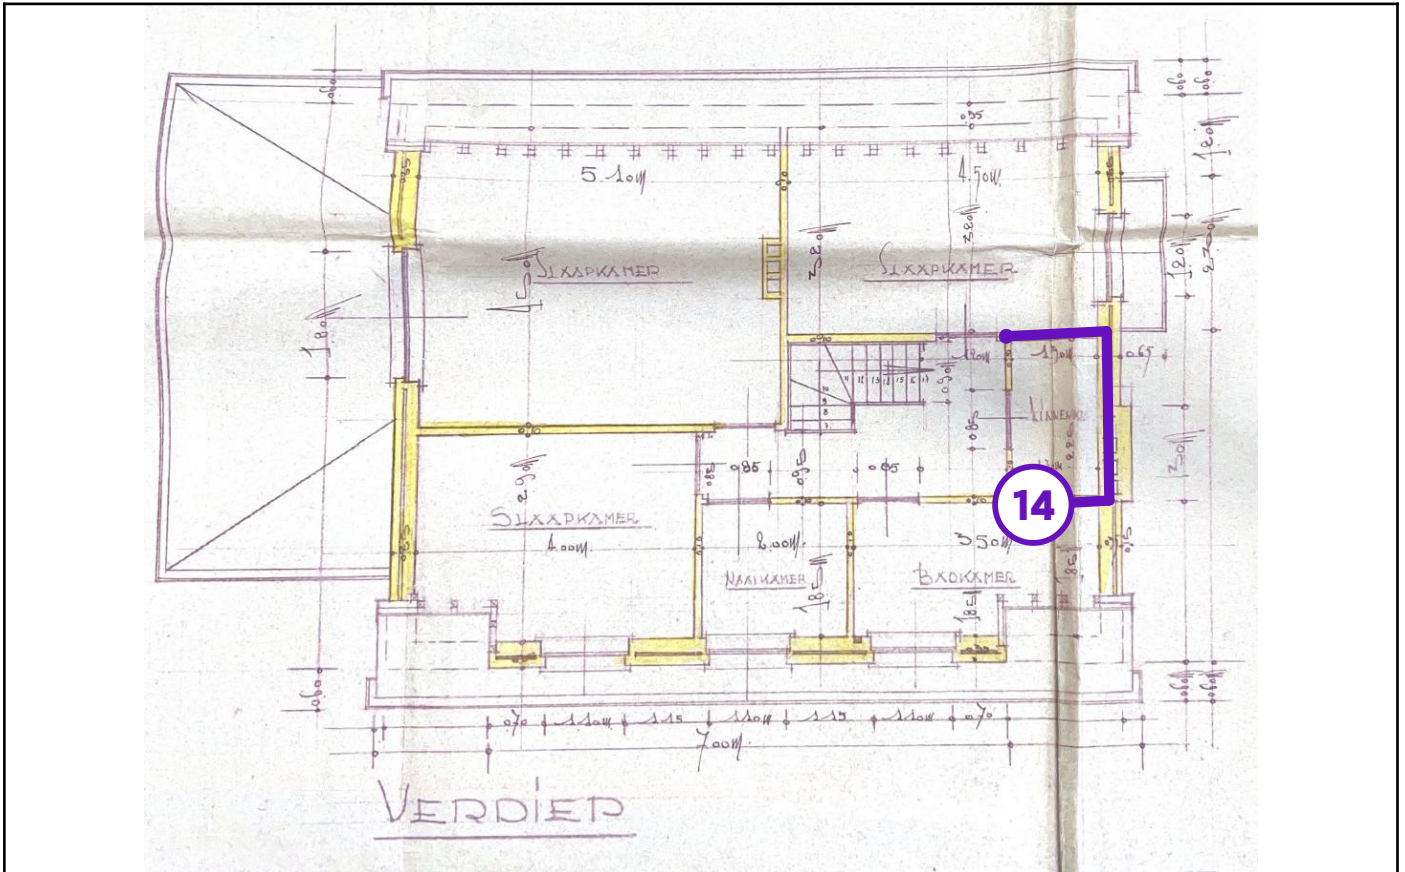
Plan 1.6: Plan 1ste verdiep-andere toepassingen

Beschrijving	Type	Actie
14. primaire dragers achter Inbouwkasten	Advies	-

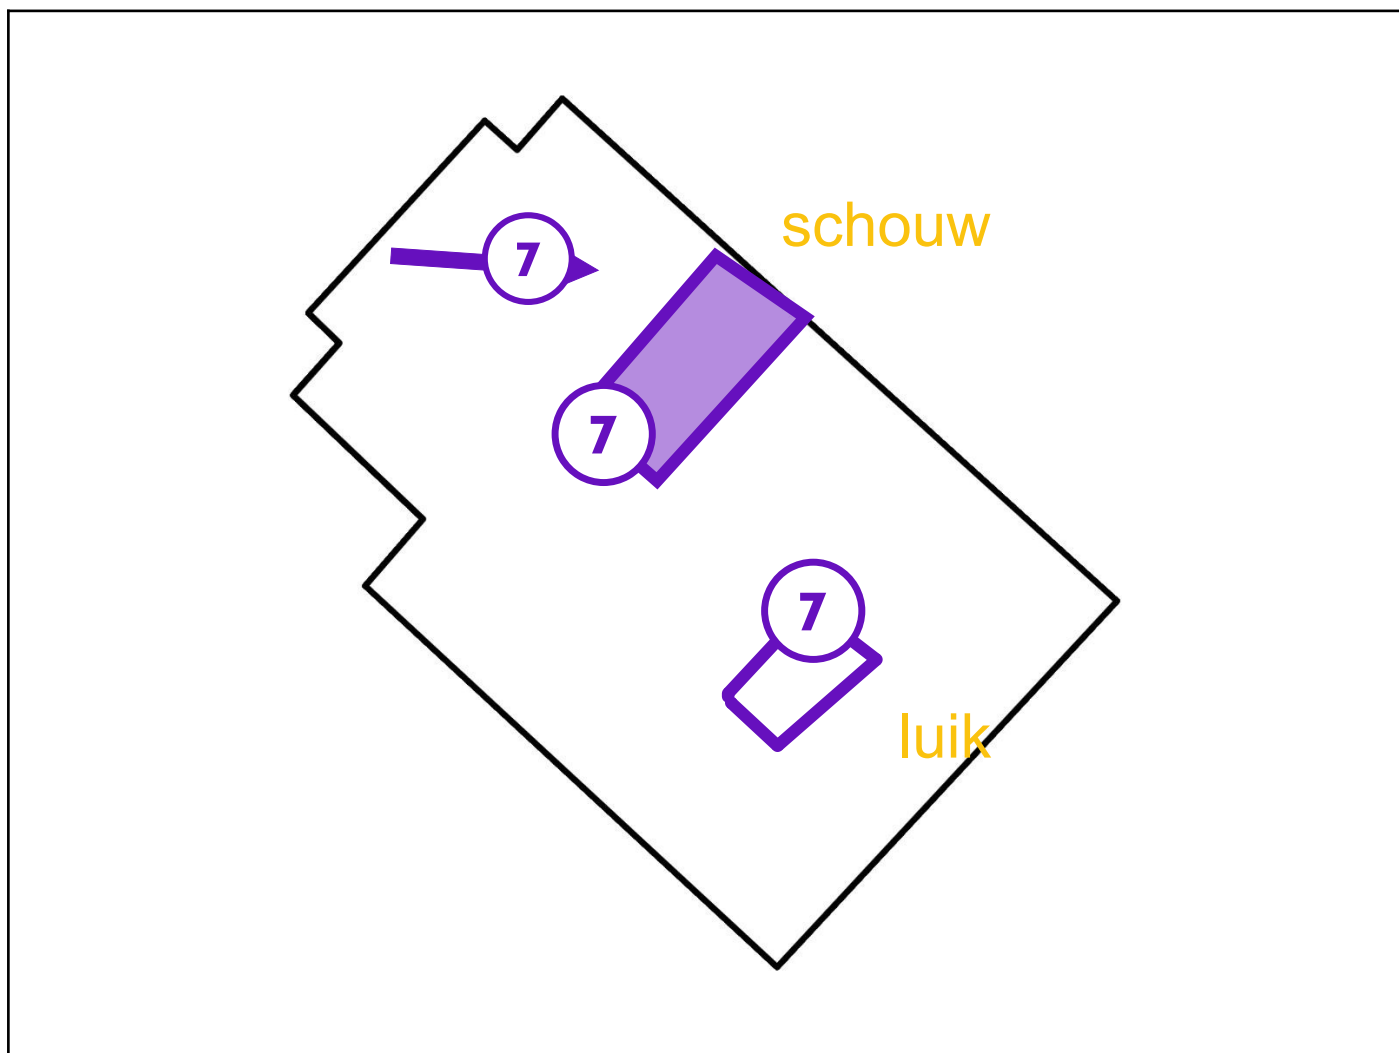
Plan 1.9: Hoofdgebouw plan

Beschrijving	Type	Actie
7. Zolder geen vloer	Beperking	-

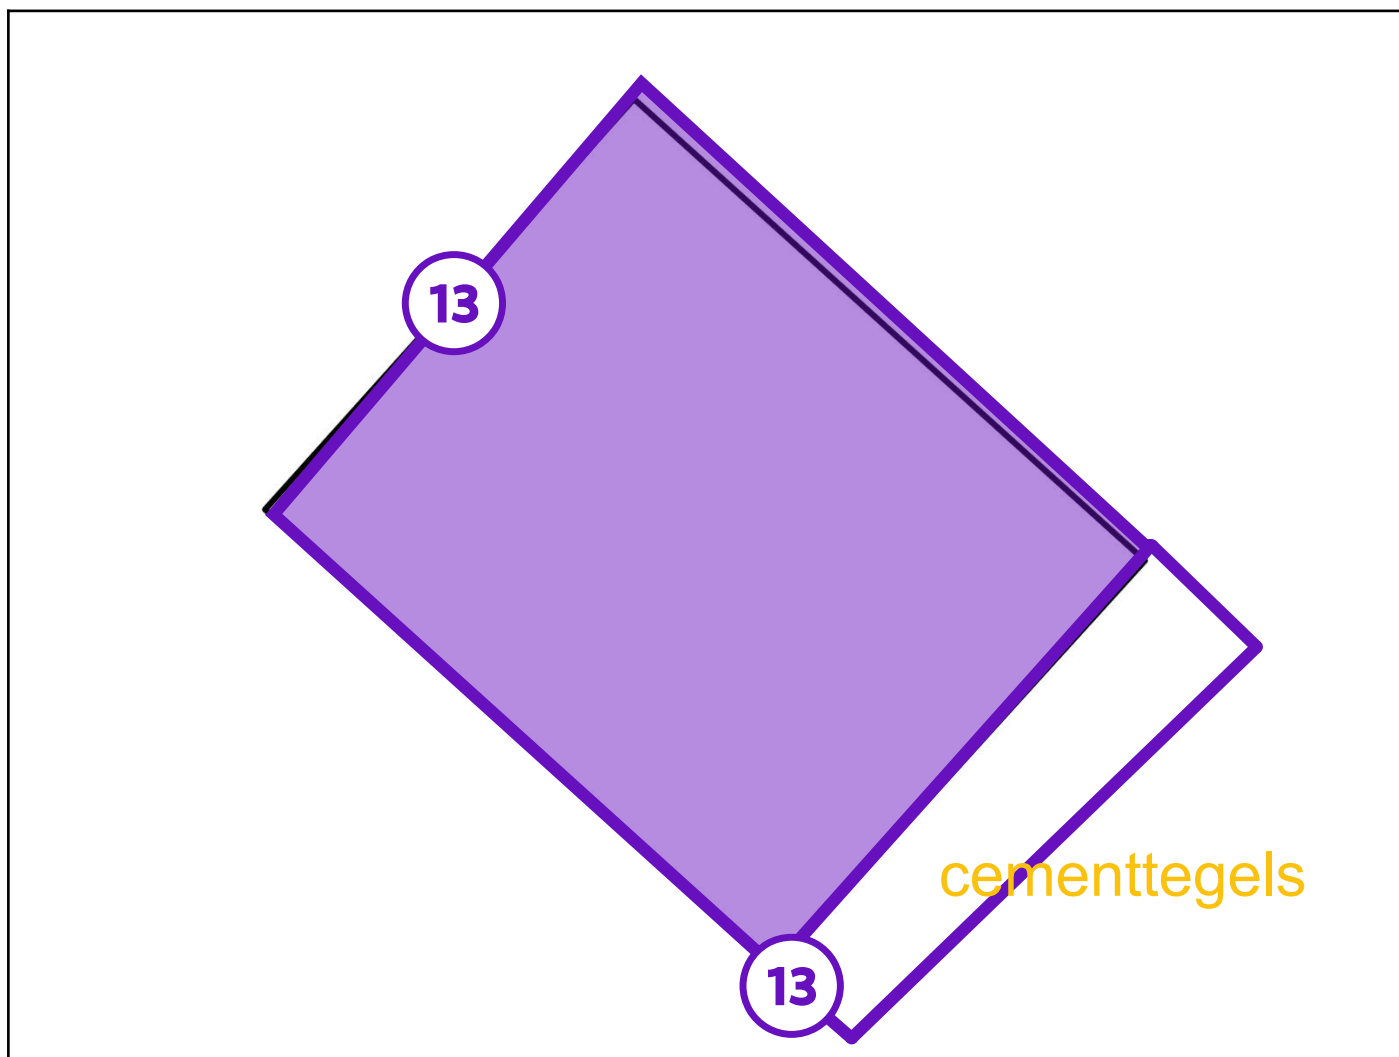
Plan 2.1: Tuinhuis

Beschrijving	Type	Actie
13. Tuinhuis bijgebouw	Advies	-

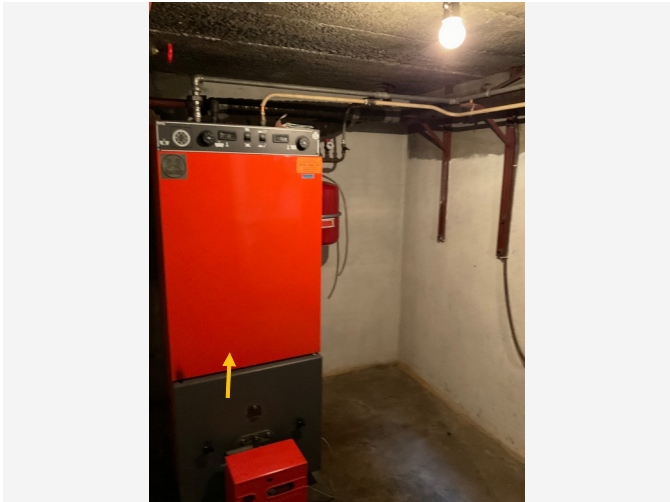
Fiche 12: Ketel/stookolietank (BJ voor 2001 of onbekend

Advies

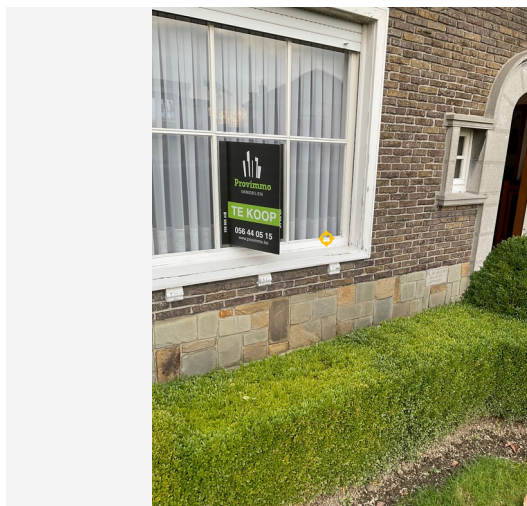
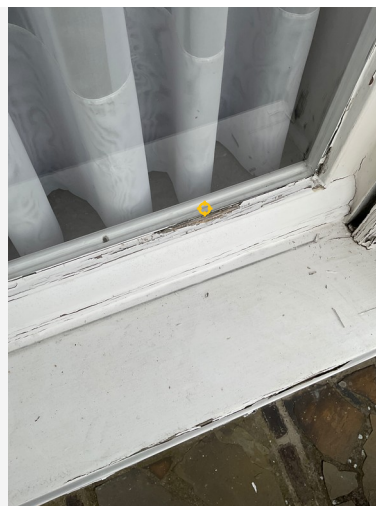
Geen asbest

Beschrijving	Mastiek tussen gevel en frame
Omgeving	Buiten
Primaire drager	Wandopening verticaal (raam, deur, ...)
Bindmiddel van materiaal	Kitten, mastiek, pasta
Gebondenheid op basis van bindmiddel	Hecht
Hoeveelheid (gewicht - aantal)	<ul style="list-style-type: none">• 5,00 kg - 1 stuk
Totaal gewicht	5,00 kg
Identificatiemethode	Vaststelling met monsternamen
Destructieve handeling voor identificatie	Nee

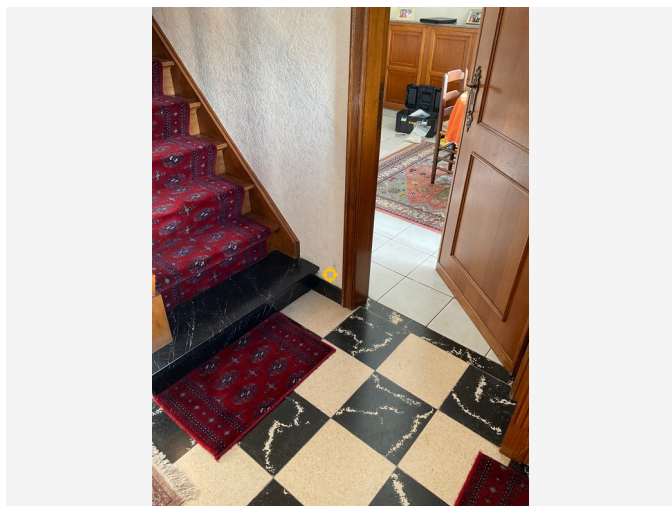
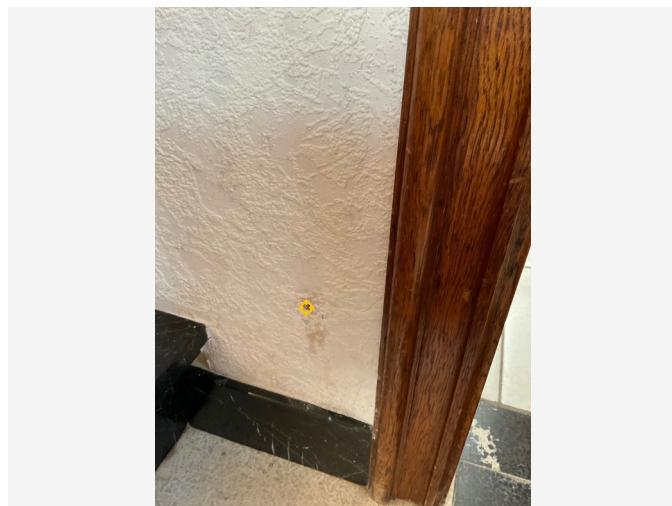
Beschrijving	Pleisterwerk-Muren
Omgeving	Binnen
Primaire drager	Binnenwand
Bindmiddel van materiaal	Gips - kalk
Gebondenheid op basis van bindmiddel	Niet-hechtgebonden
Hoeveelheid (oppervlakte - dikte - aantal)	• 150,00 m ² - 2,00 cm - 1 stuk
Totaal volume	3,00 m ³
Identificatiemethode	Vaststelling met monstername
Destructieve handeling voor identificatie	Nee
Opmerking	Er werd een mengmonster genomen van de pleisterwerken aan de wand van de eetplaats/trappenhal/badkamer Ontbrekende ruimtes : stooklokaal(geen pleisterwerk)
